# **NORDAFAR 2019**

**Bærende bygningsdele og risiko for sammenstyrtninger**

**Inspektionsbesøg september 2019**

## Tilstandsrapport – Nordafar, September 2019

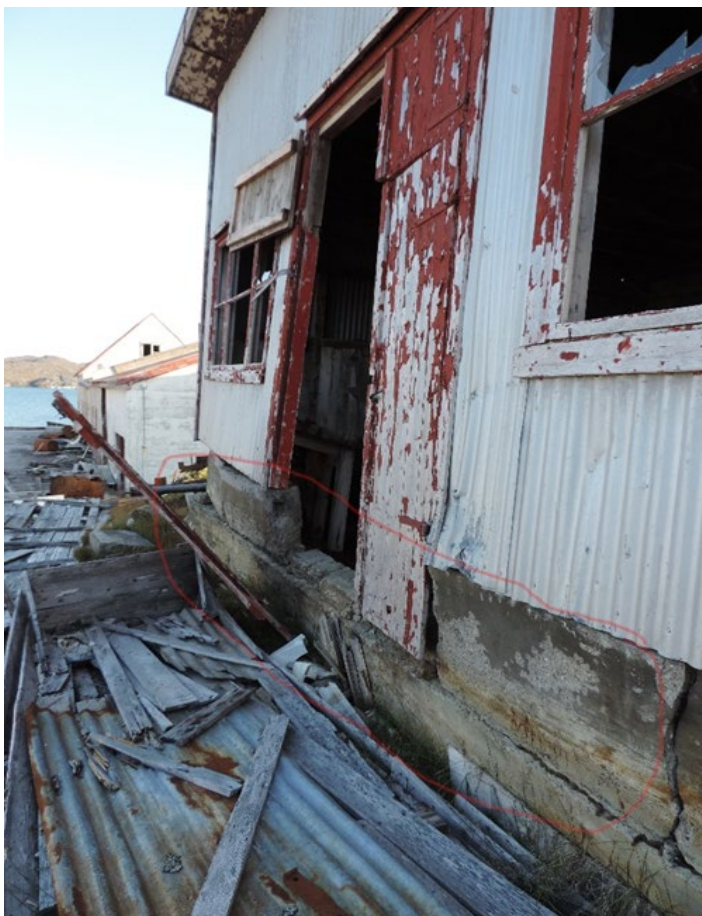
Ildsmedjens ringfundament af beton er nedbrudt i en sådan grad, at større dele af det er væltet udad. Dette ses især på bygningens bagside, *fig. 0.2*, hvor fundamentet er væltet i  $\frac{3}{4}$  af bygningens længde, mens fundamentet på forsiden buler kraftigt ud, og ikke længere understøtter facaden, *fig. 0.1*.

Figur 0.1 Ildsmedje B-9. Fundamentet kollapse og skubbes udad

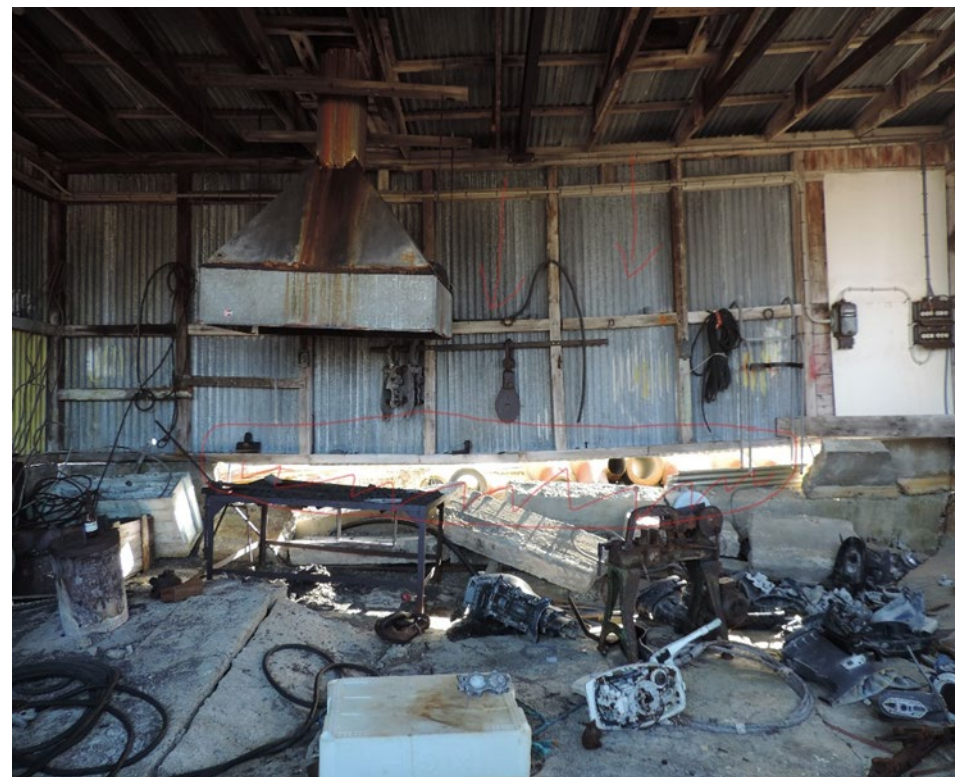
Som det fremgår af *fig. 0.2* hænger både bagvæggen og loftet kraftigt, og de tunge installationer i loftet lægger yderligere pres på de bærende dele.

I Ildsmedjen er der formentlig akut en sammenstyrtningsfare, der kun bliver værre med tiden og påvirkes negativt af sneens vægt hen over vinteren. Der er fri adgang til denne mindre bygning fra græsarealet mellem bygningerne.

Figur 0.2 Ildsmedje B-9 interiør. Loftet synker sammen, pga. manglende fundament

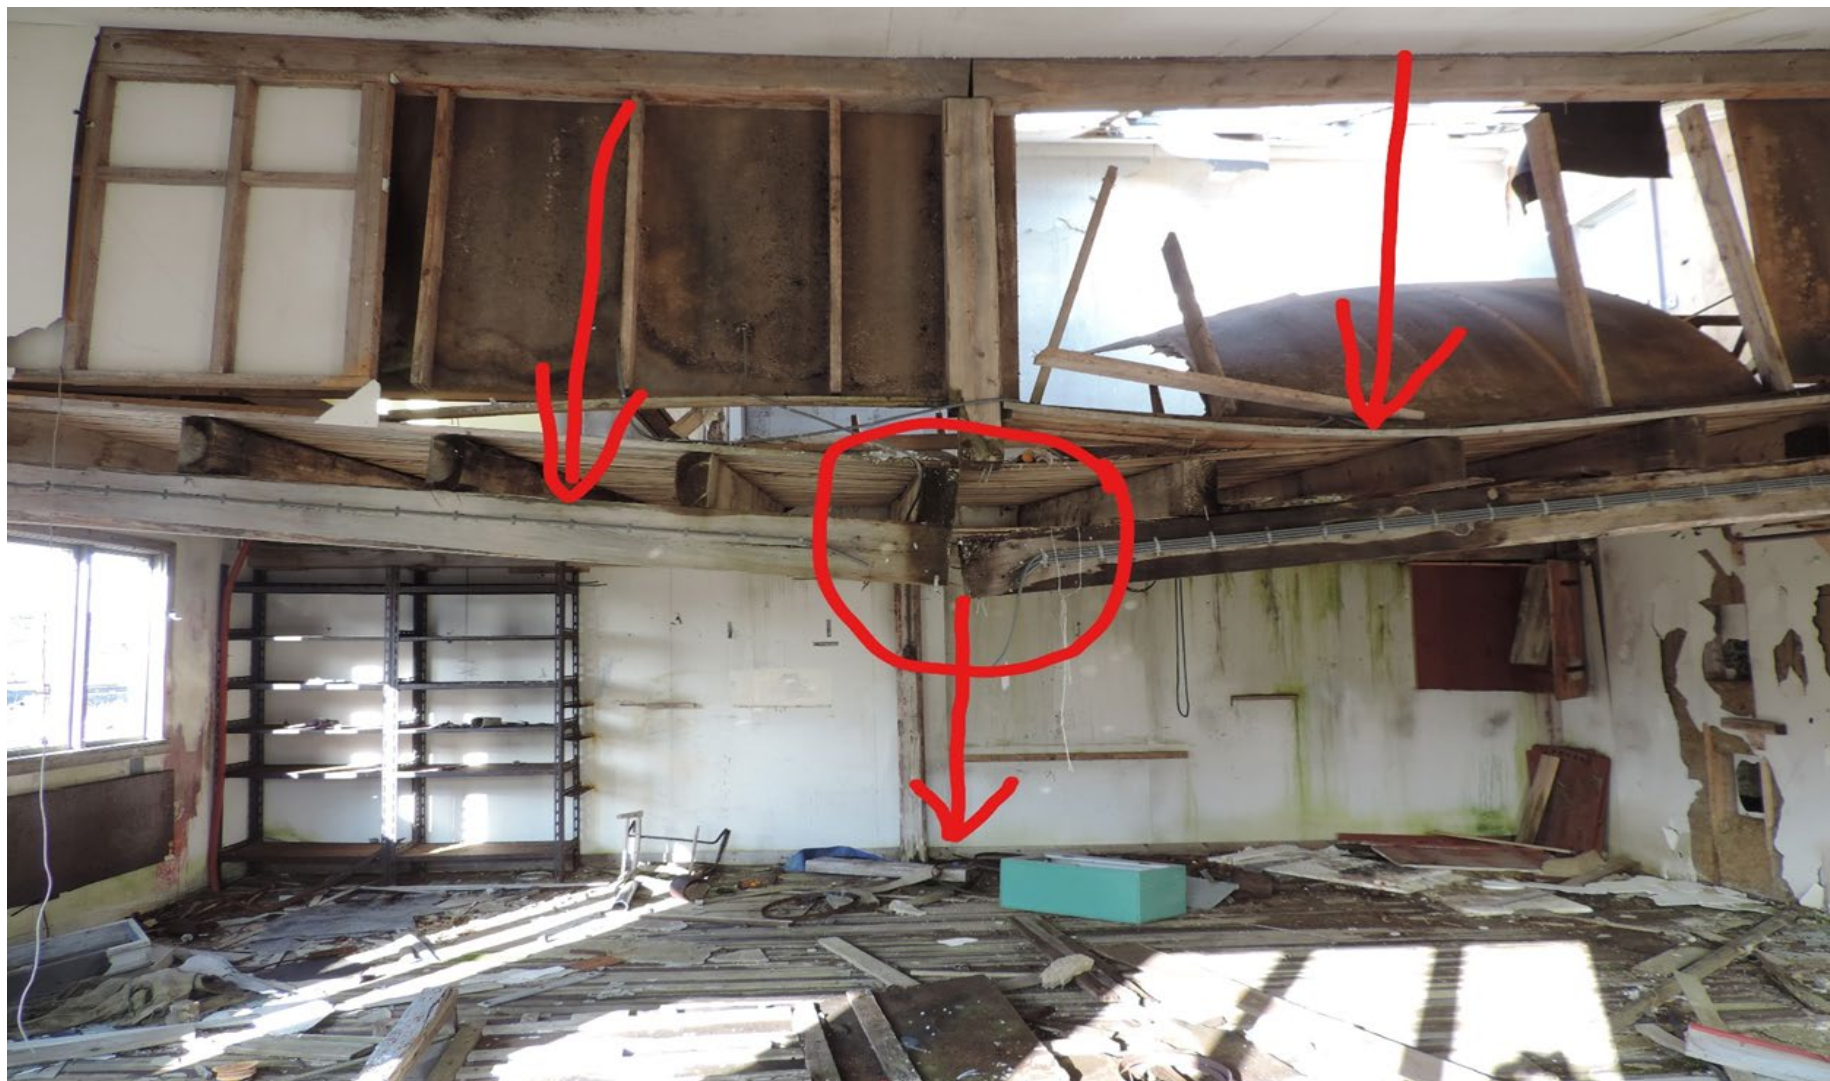
Frysehuset og lageret er en større bygning, der er under meget forskellige grader af nedbrydning. *Fig. 0.3* viser det først tilgængelige rum, i det vestvendte hjørne.

Her er en tidligere forbindelse og afstivning mellem førstesalens to bærende bjælker forsvundet. Om der tidligere har stået en stolpe eller om bjælkerne har været forbundet med et bræt eller beslag, er ikke til at afgøre.

Den fremskudte førstesal hviler således ikke på noget, og er i akut fare for at styrte sammen, hvilket må antages at tage dele af loftet med også. Konstruktionen holdes muligvis kun oppe af gulvbræddernes relative stivhed og de tværgående strøers forankring i den fjerneste væg.

Figur 0.3 Frysehus og lager B-8. Bjælkelag uden støtte synker sammen, og 1. sal kollapse

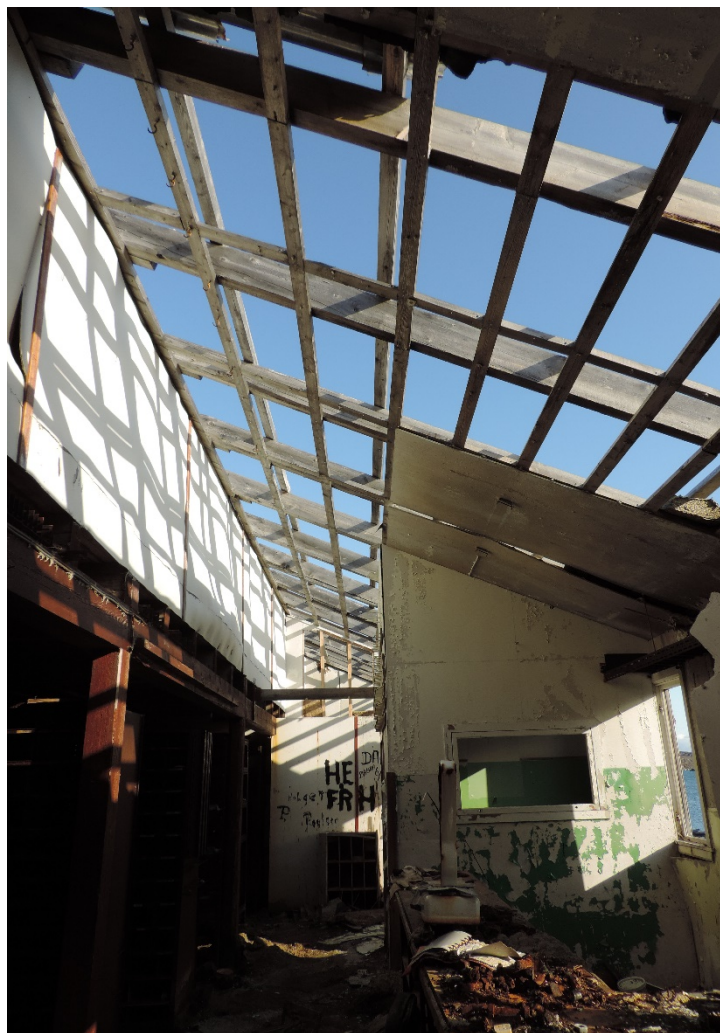
Store dele af taget er blæst af denne bygning, og da klimaskærmen således mangler, vil nedbrydningen af de bærende dele kun accelerere *fig. 0.4*.

Figur 0.4 Frysehus og lager B-8. Klimaskærmen på taget er blæst væk.

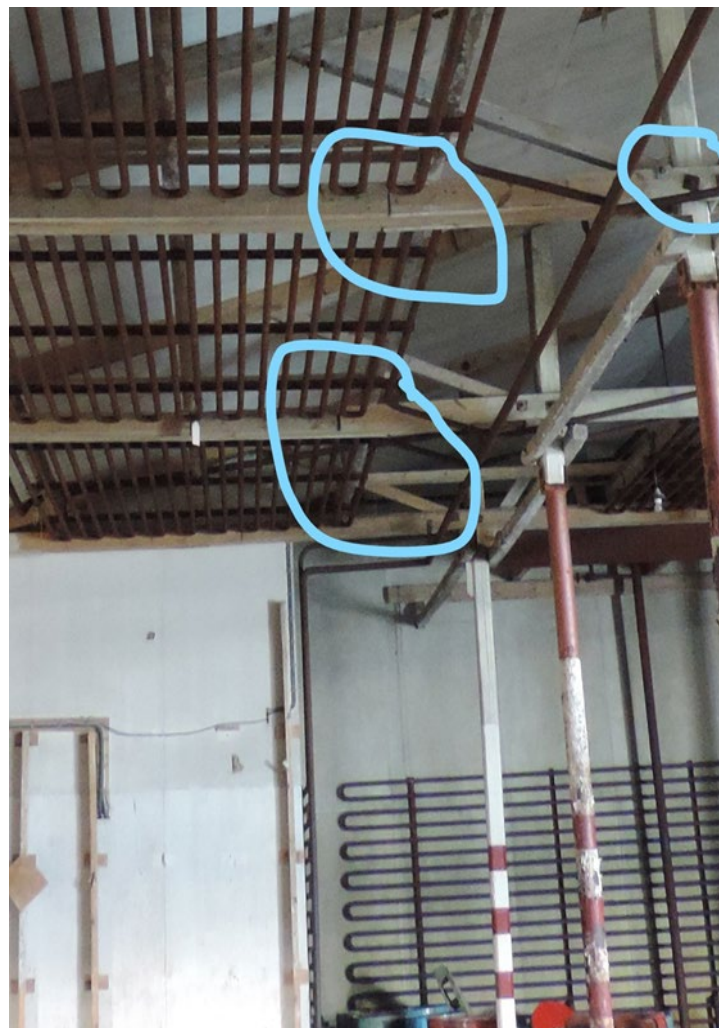
Modtagehallens vestlige del, mod land, er i rimelig stand, men som det fremgår af *fig. 0.5* hviler det store køleanlæg i loftet af hallen, på nogle relativt svage tværdragere/hanebånd. Disse er tildannet på stedet ved at sømme grove planker sammen. Som det ses på figuren, buer disse hanebånd efterhånden kraftigt i samlingerne, og de søm og bolte de er samlet med er tæret i forskellig grad.

De sammentømrede konstruktioner har ikke nær den samme bæreevne som egentlige spær eller f.eks. ståldragere, og de fleste steder er samlingerne mellem plankerne heller ikke udført med understøtning. Dette gør at vægten af køleelementerne belaster samlingerne, og det her er styrken i de tærede søm, snarere end plankernes bæreevne, der er bestemmende for holdbarheden af hele loftskonstruktionen.

Figur 0.5 Modtagehal B-16. Markeringer viser svage samlinger i konstruktionen der bærer køleanlægget.

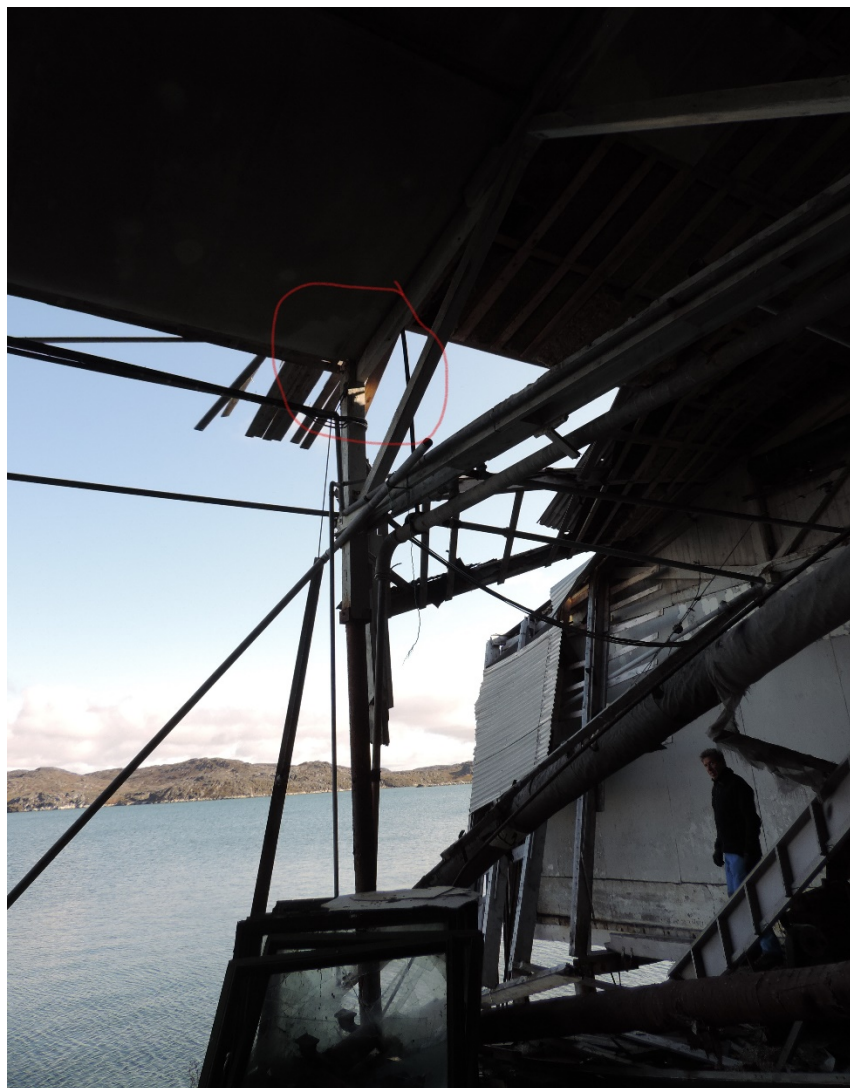
Denne nedbrydning i køleanlæggets underlag forværres betydeligt af den åbne klimaskærm i den sammenstyrtede front på bygningen, *fig. 0.6*. Her har vejrliget og opsprøjt fra fjorden desuden adgang til de bærende stålstoelper, der understøtter loftet.

Figur 0.6 Modtagehal og filetfabrik B-16 & 17. Facade mod fjord stærk forfalden. Taget bæres her af én stolpe, der er blottet mod elementerne.

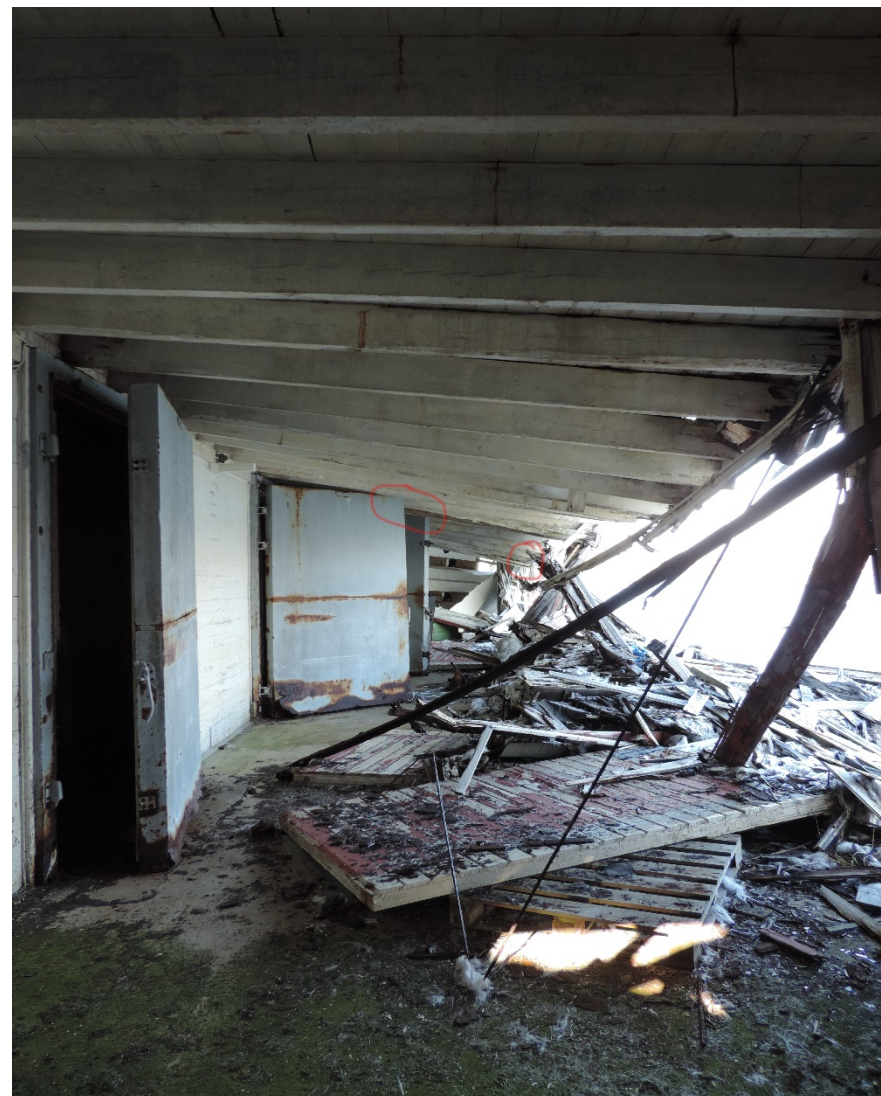
Gennem fryseriets gamle fryserum er der adgang til den lange overdækkede lastekaj foran fryseriet. Her er hele halvtaget kollapsede, og hviler aktuelt kun på de to åbne fryserdøre og én enkelt lodret stolpe yderst på kajen, *fig. 0.7*. Kigger man nærmere efter på *fig. 0.7* kan man se, at frysedørene er ved at slippe facaden for oven, hvor dørrammen sidder fast.

Her er der tale om en absolut akut sammenstyrtningsfare af betydelig størrelse, som dog måske ikke er helt åbenlys for eventuelle besøgende.

Figur 0.7 Fryseri og trawlloft B-18. Tagkonstruktion mod bryggen er sunket sammen. Hviler kun på to åbne fryserdøre og én stolpe, se markeringer.

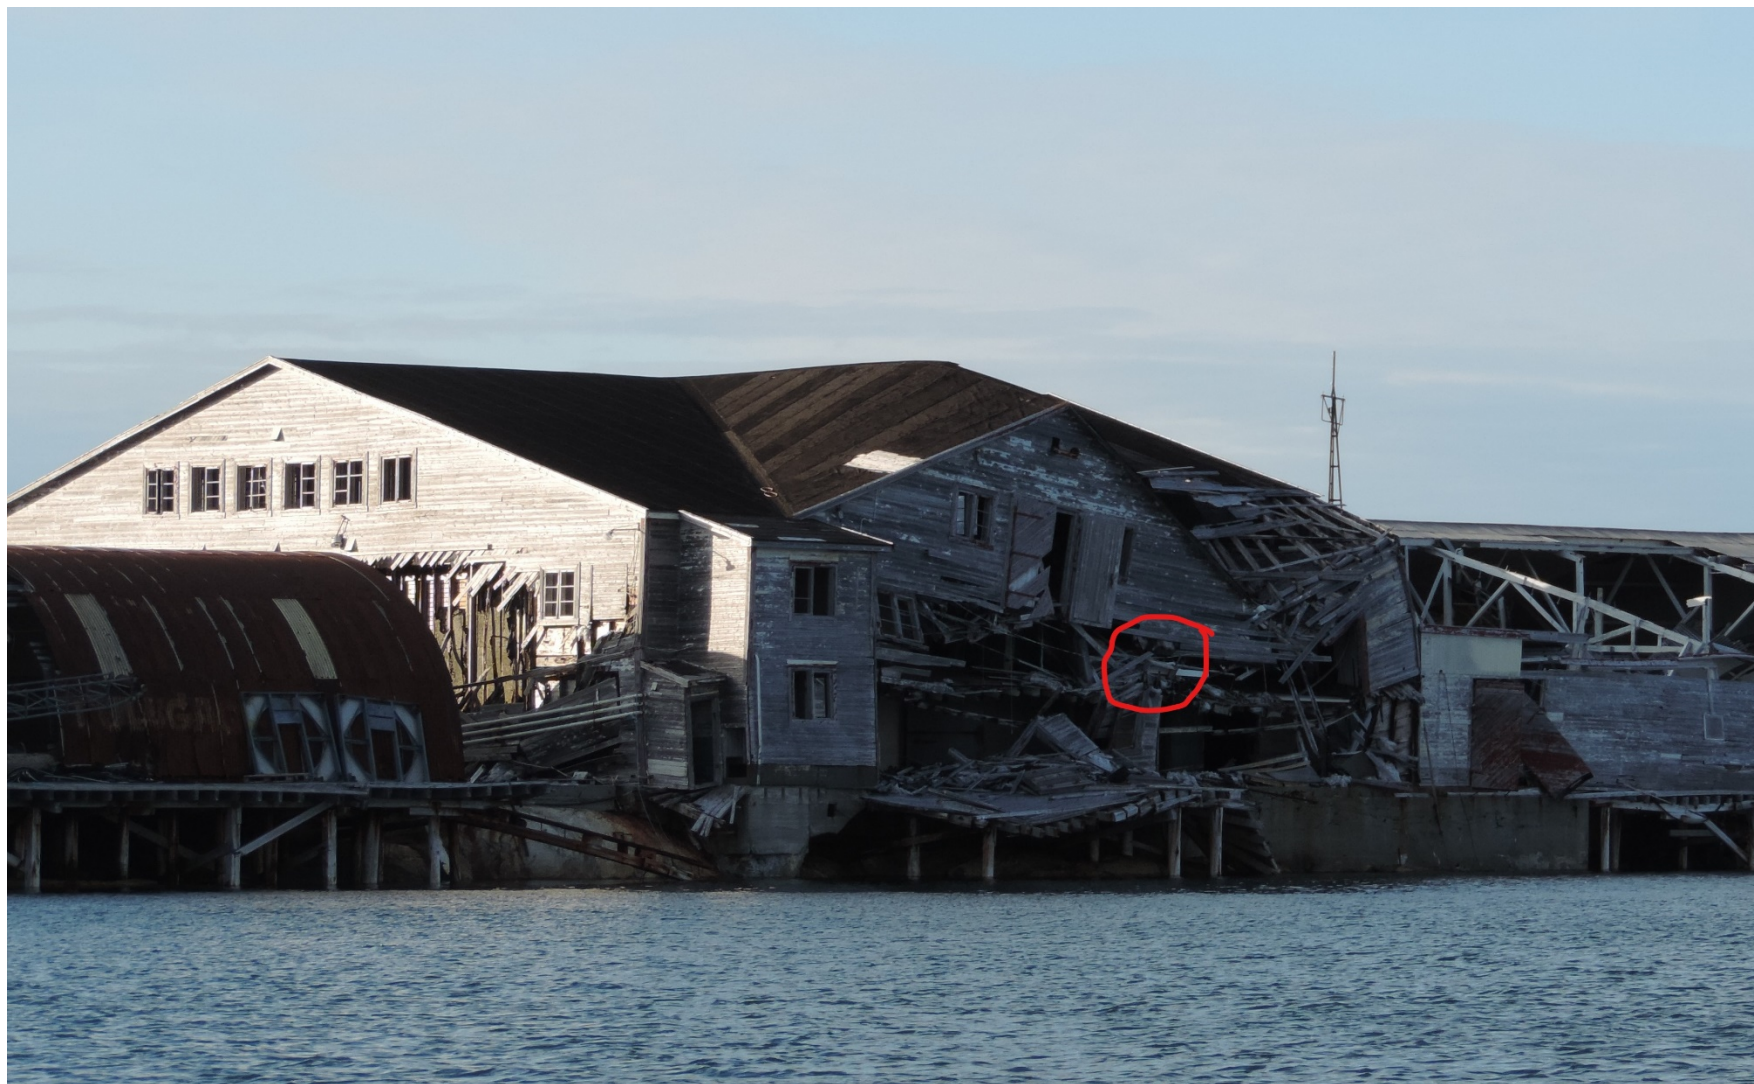
*Fig. 0.8* viser det samme sted udefra. Her ses det tydeligt, at det ikke kun er halvtaget over bryggen der styrter sammen, når frysedørene og den enlige stolpe bryder sammen. Bygningen er to etager høj, og forreste halvdel af begge etager og anslået 1/3 af tagfladen er allerede sunket sammen. Når de få bygningsdele der holder facaden af fryseriet bryder sammen, så er det altså flere tons materialer, der styrter ned og ud i fjorden på én gang.

Figur 0.8 Fryseri og trawlloft B-18. Samme bygning udefra. Markering viser den stolpe, der holder konstruktionen.

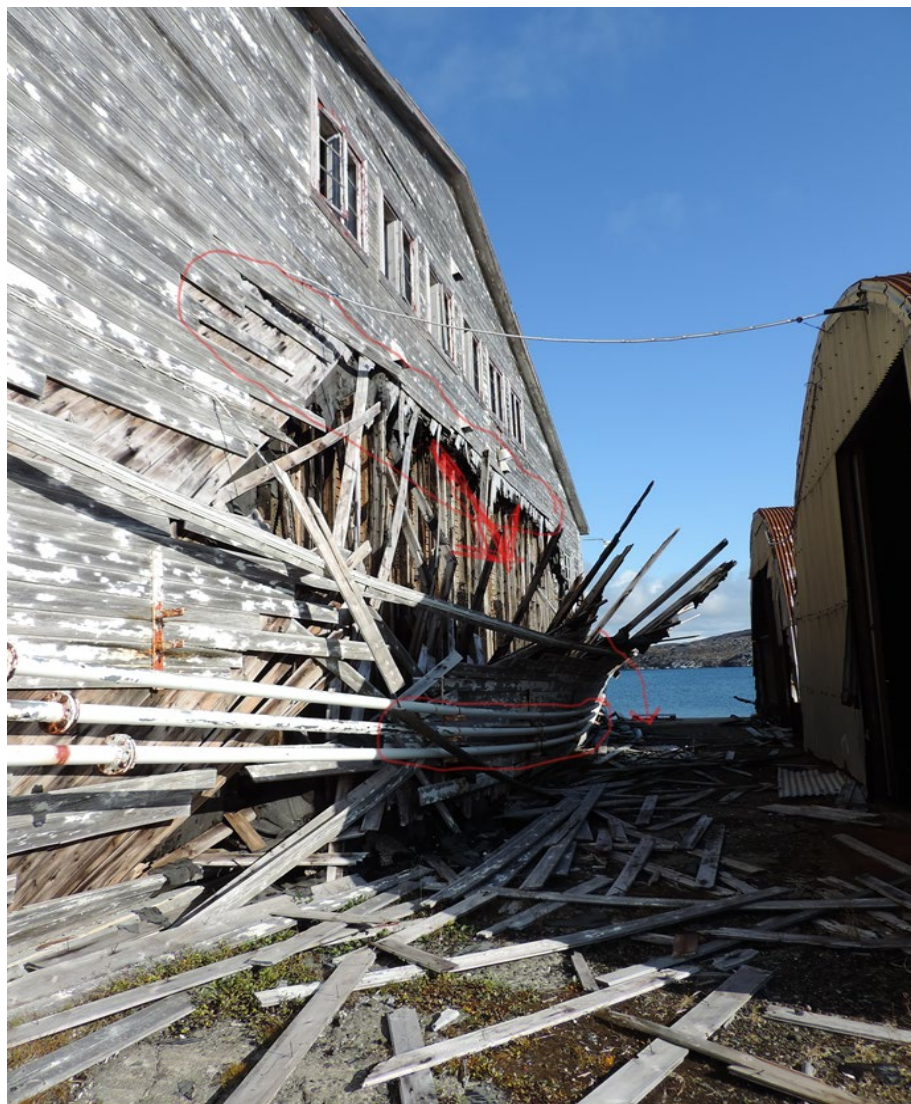
Sydgavlen og bagsiden af fryseriet er også under stærk nedbrydning, *fig. 0.9* og *fig. 0.10*. I 2017 observerede inspektionsgruppen at gavlen buede udad. Nu er al beklædningen blevet presset ud, og faldet af. Dette skyldes isoleringen i frysehallens vægge, der består af granuleret kork. Denne er formentlig blevet våd af regn og sne, er så ekspanderet og har med sin forøgede vægt presset beklædningsbrædder og den udvendige rørføring væk fra gavlen.

Dette har åbnet gavlens lodrette bærende dele for elementerne, og den yderligere nedbrydning af disse dele vil fremover gå langt hurtigere. Ligeledes er beklædningen væk på dele af bagsiden, der også er sårbar overfor regn, sne og vind.

Figur 0.9 Fryseri B-18. Gavlvæg presset ud og faldet sammen. Bemærk rørføring, der holder resterne sammen. Konstruktion blottet til elementerne.

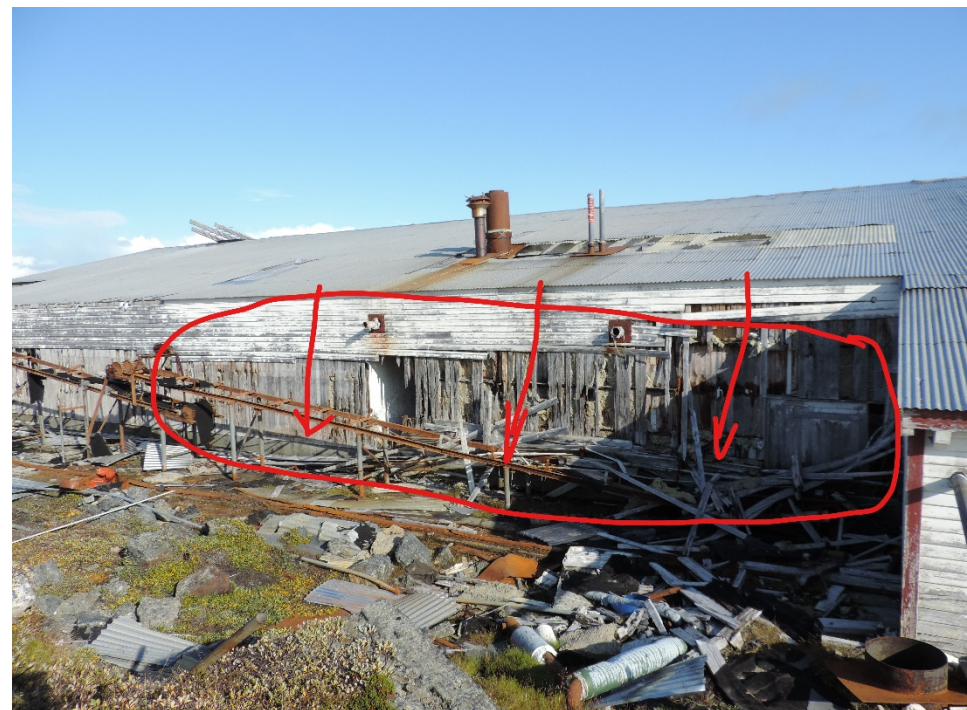
Figur 0.10 Fryseri og filétfabrik B-18 og 17. Bagside hvor beklædning mangler. Konstruktionen er blottet og ved at kollapse.

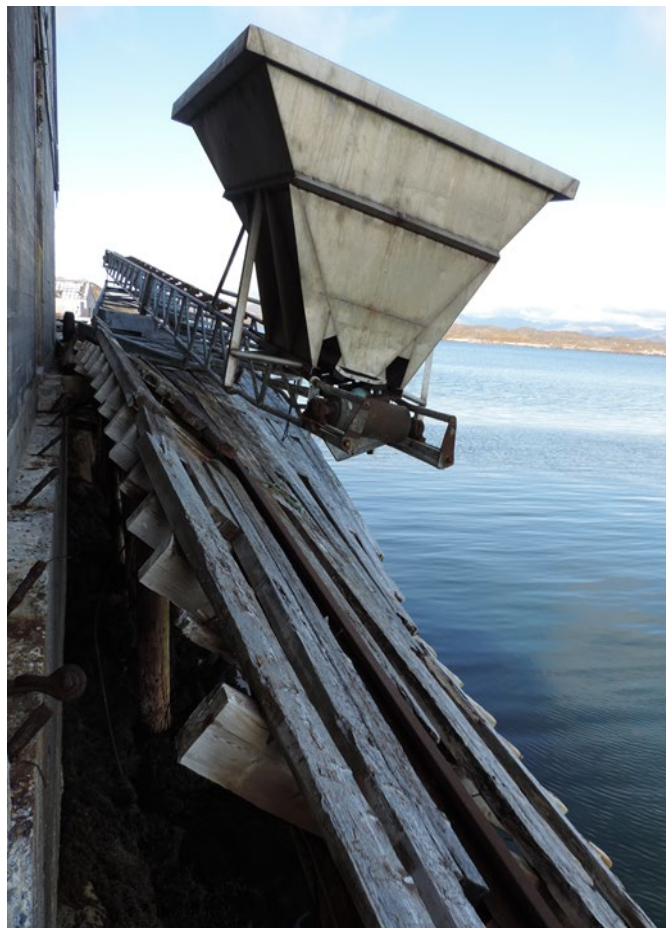
Saltsiloen er den største enkeltstående bygning i anlægget, og er i meget dårlig stand. Bryggen foran saltsiloen er næsten helt styrtet sammen, og den eneste adgang til siloen går ad de sidste rester af denne, *fig. 11*.

Bryggen hænger skævt ned mod vandet, og belastes yderligere af en af de oprindelige kraner, der løftede saltet op til siloens transportbånd under taget. Det er ikke muligt at vurdere hvor meget ekstravægt den forfaldne brygge kan bære, men besøgende der vil ind i saltsiloen, skal bevæge sig ad de skæve brædder mellem kranen og bygningen.

*Figur 0.11 Saltsilo B-20, brygge. Eneste adgangsvej til saltsiloen er brudt sammen og falder i fjorden.*

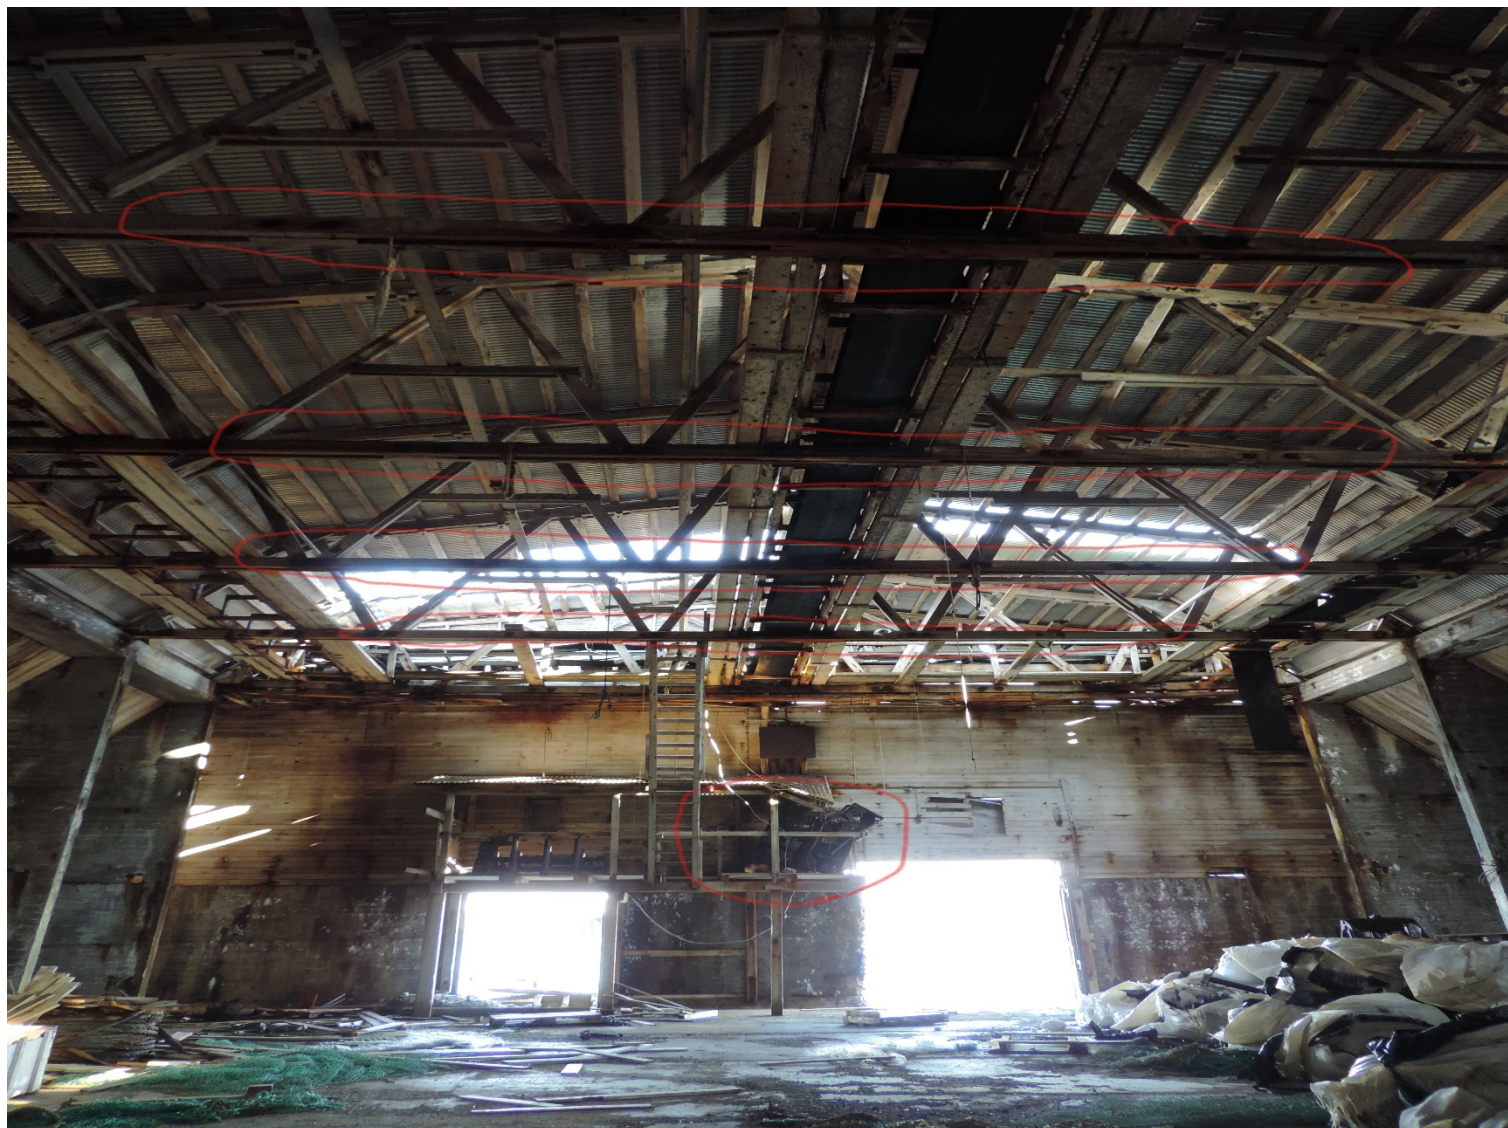
Inde i siloen ligger en del efterladt salt. Sammen med fugtig luft fra fjorden og regn og sne der kommer gennem de manglende porte, *fig. 12*, medvirker saltet til en voldsom tæring af metallet i siloens bærende konstruktioner.

På *fig. 12* ses det hvor stort spændet i den sammenstykkede loftkonstruktion er, og hvor meget vægt de tre langsgående transportbånd lægger på bygningen. Desuden er den forhøjede teknikgang mellem portene

ved at styrte ned, da de bærende bjælker under den er sat sammen af flere mindre dele, uden understøtning i samlingerne.

Siloens tag havde allerede i 2017 flere huller i tagdækningen, der siden er blevet noget større. Den regn og sne der kommer gennem taget, medvirker yderligere til at nedbryde de ret spinkle konstruktioner i loftet af siloen, som vist i *fig. 12*.

Figur 0.12 Saltsilo B-20. Porte mangler. Tagkonstruktionen bærer tre store transportbånd. Teknikgang over porte falder sammen.

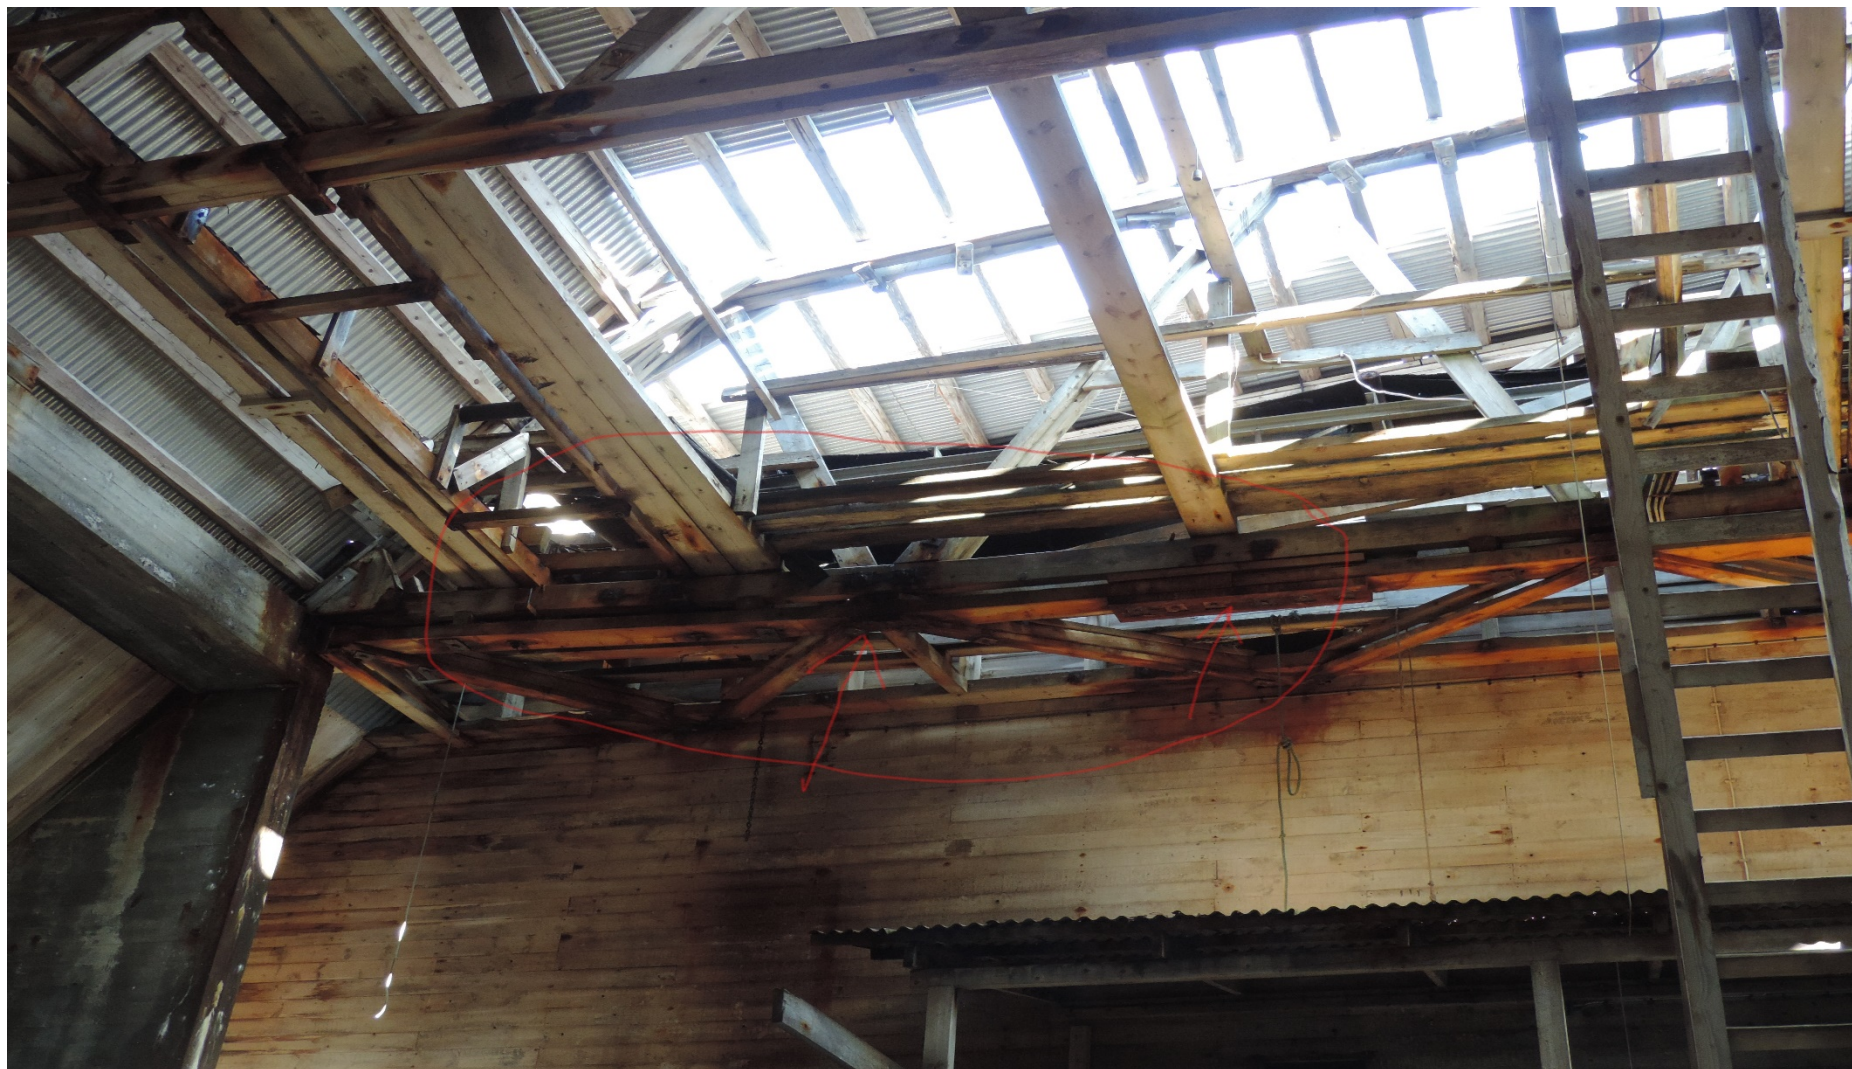
Dette ses f.eks. på *fig. 13*, hvor løbende rust fra de tærede søm og bolte farver tømmeret rødsort. Pilene på figuren indikerer to eksempler på svage samlinger i de sammenstykkede bjælker. Vægten af transportbåndet lægger her pres på konstruktionen og får den til at bue nedad.

Figur 0.13 Saltsilo B-20. Bærenden konstruktion under transportbånd er boltet sammen. Bolte og beslag tæres af saltholdig fugtig luft i siloen. Pilene indikerer hvor konstruktionen er begyndt at hænge i samlingerne.

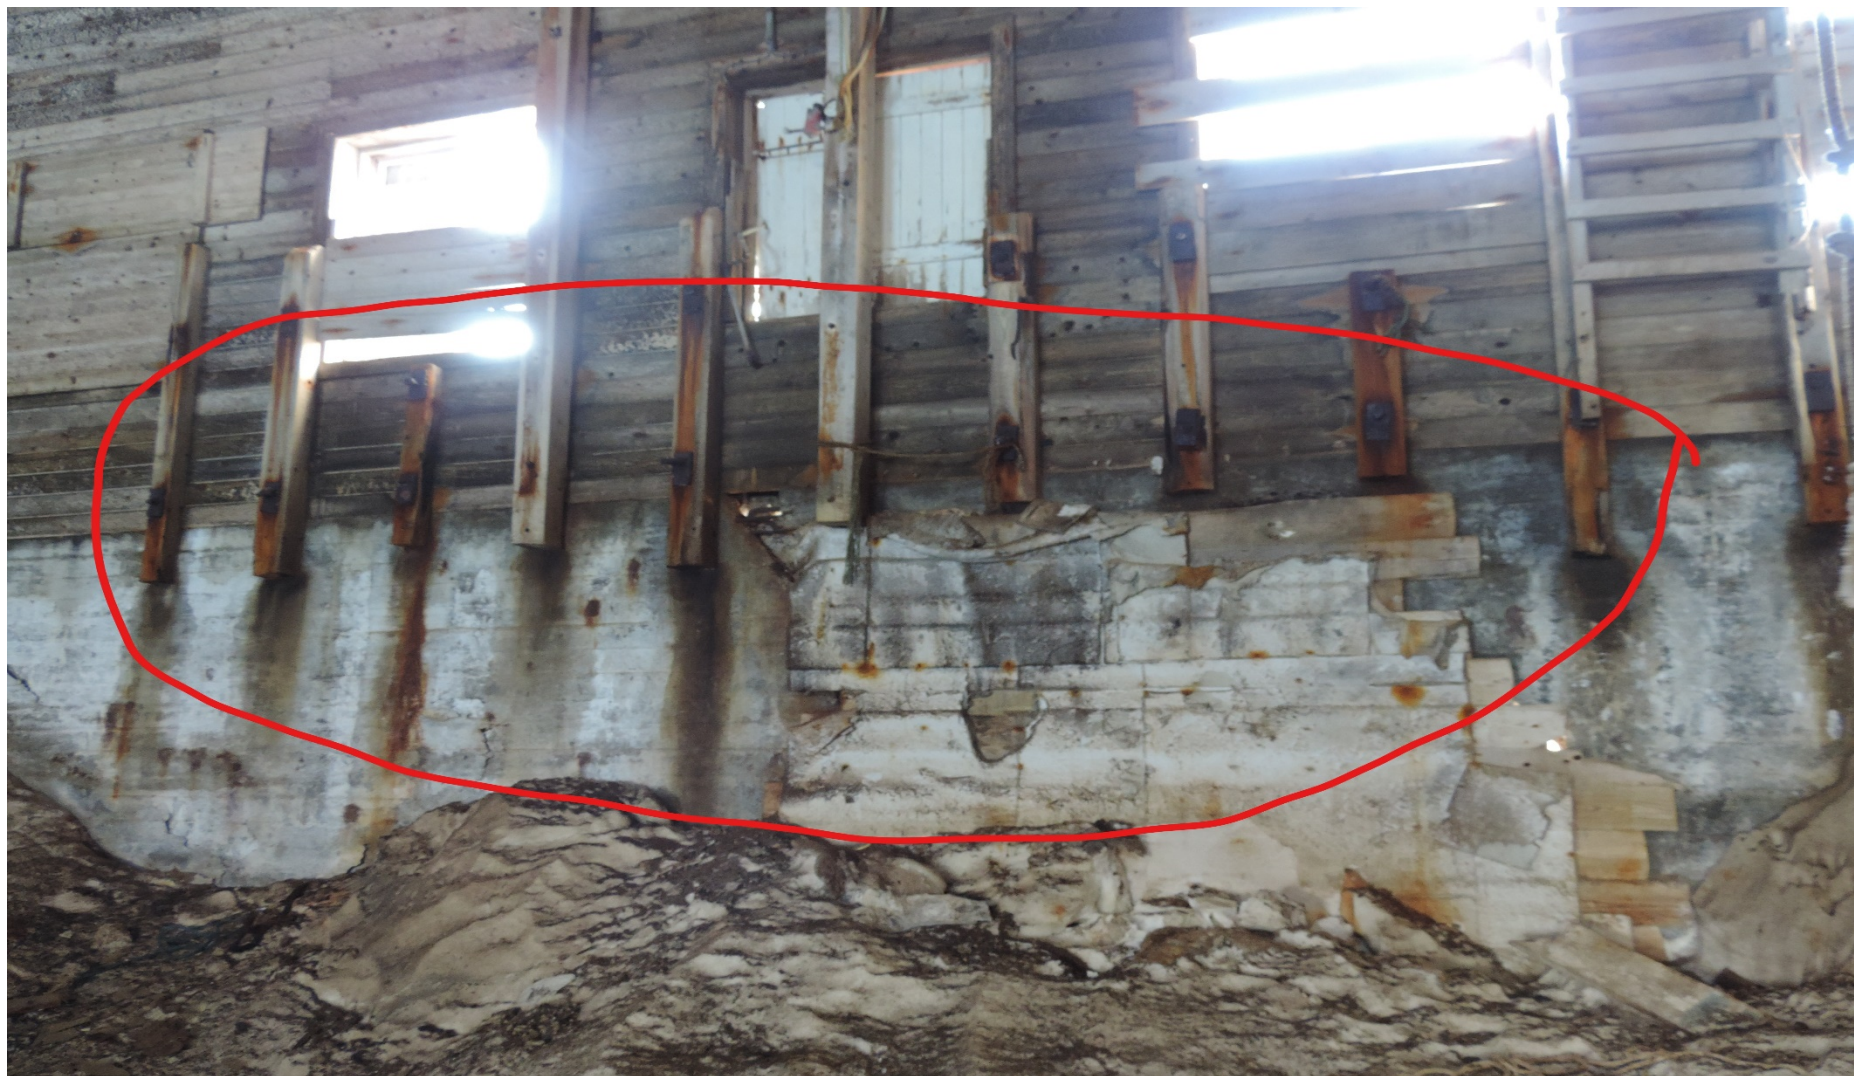
Overbygningen på siloen hviler på en ringmur af beton, og holdes på plads af en række mindre stykker tømmer, der er boltet fast, *fig. 14*. Boltene i træet er ligesom de øvrige bolte i siloen stærkt tærede, og desuden har saltet også tæret armeringsjernet i selve betonmuren under vestgavlen, der udefra tydeligt er revnet og buler udad, under presset fra tagekonstruktionen, *fig. 15*.

Figur 0.14 Saltsilo B-20. Endegavl indefra. Saltet tærer boltene i gavlens mangelfulde befæstning på den høje betonmur.

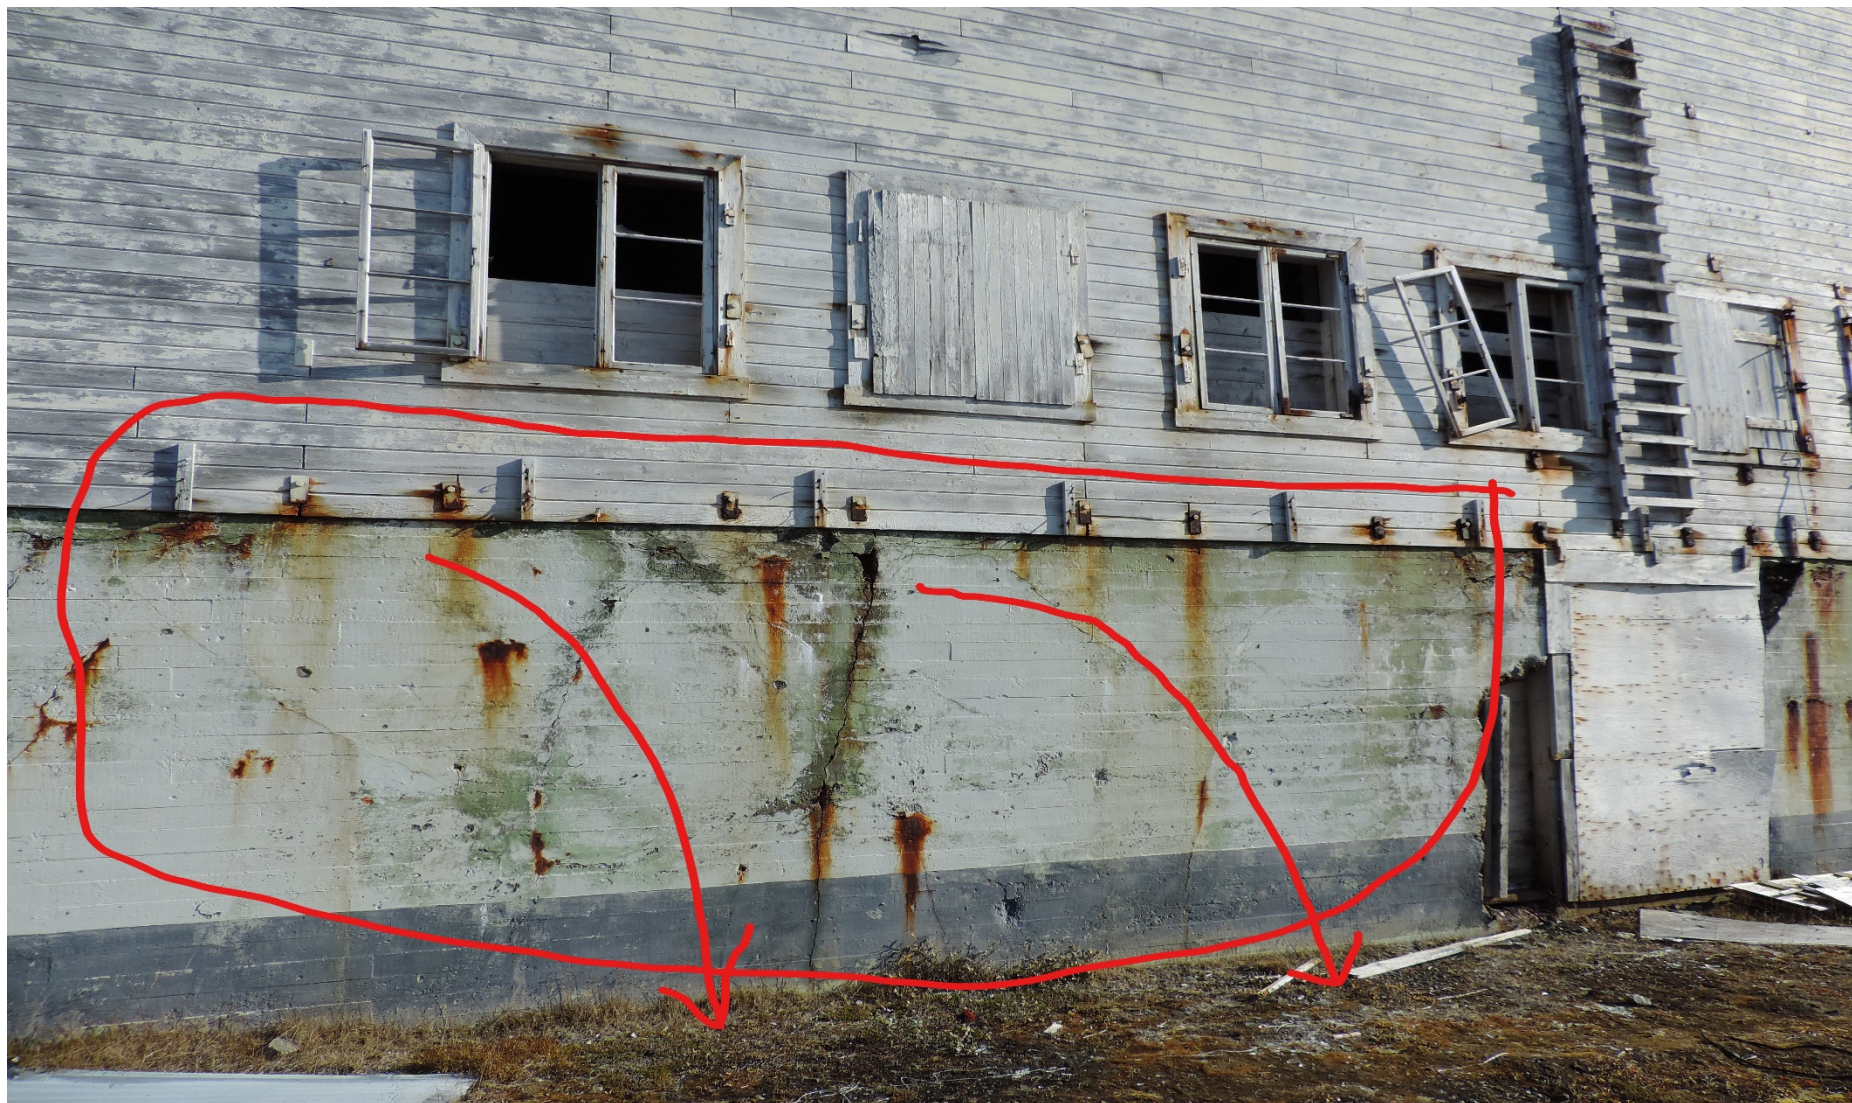
Dette udgør på sigt også en alvorlig risiko for sammenstyrtning af et meget stort omfang, da betonmuren i gavlen ikke har nogen form for afstivning i form af stræbepiller, til at aflaste presset fra oven.

Figur 0.15 Saltsilo B-20. Armeringen i betonmuren er tæret og den svækkede mur revner og buler udad. Fare for sammenstyrtning.

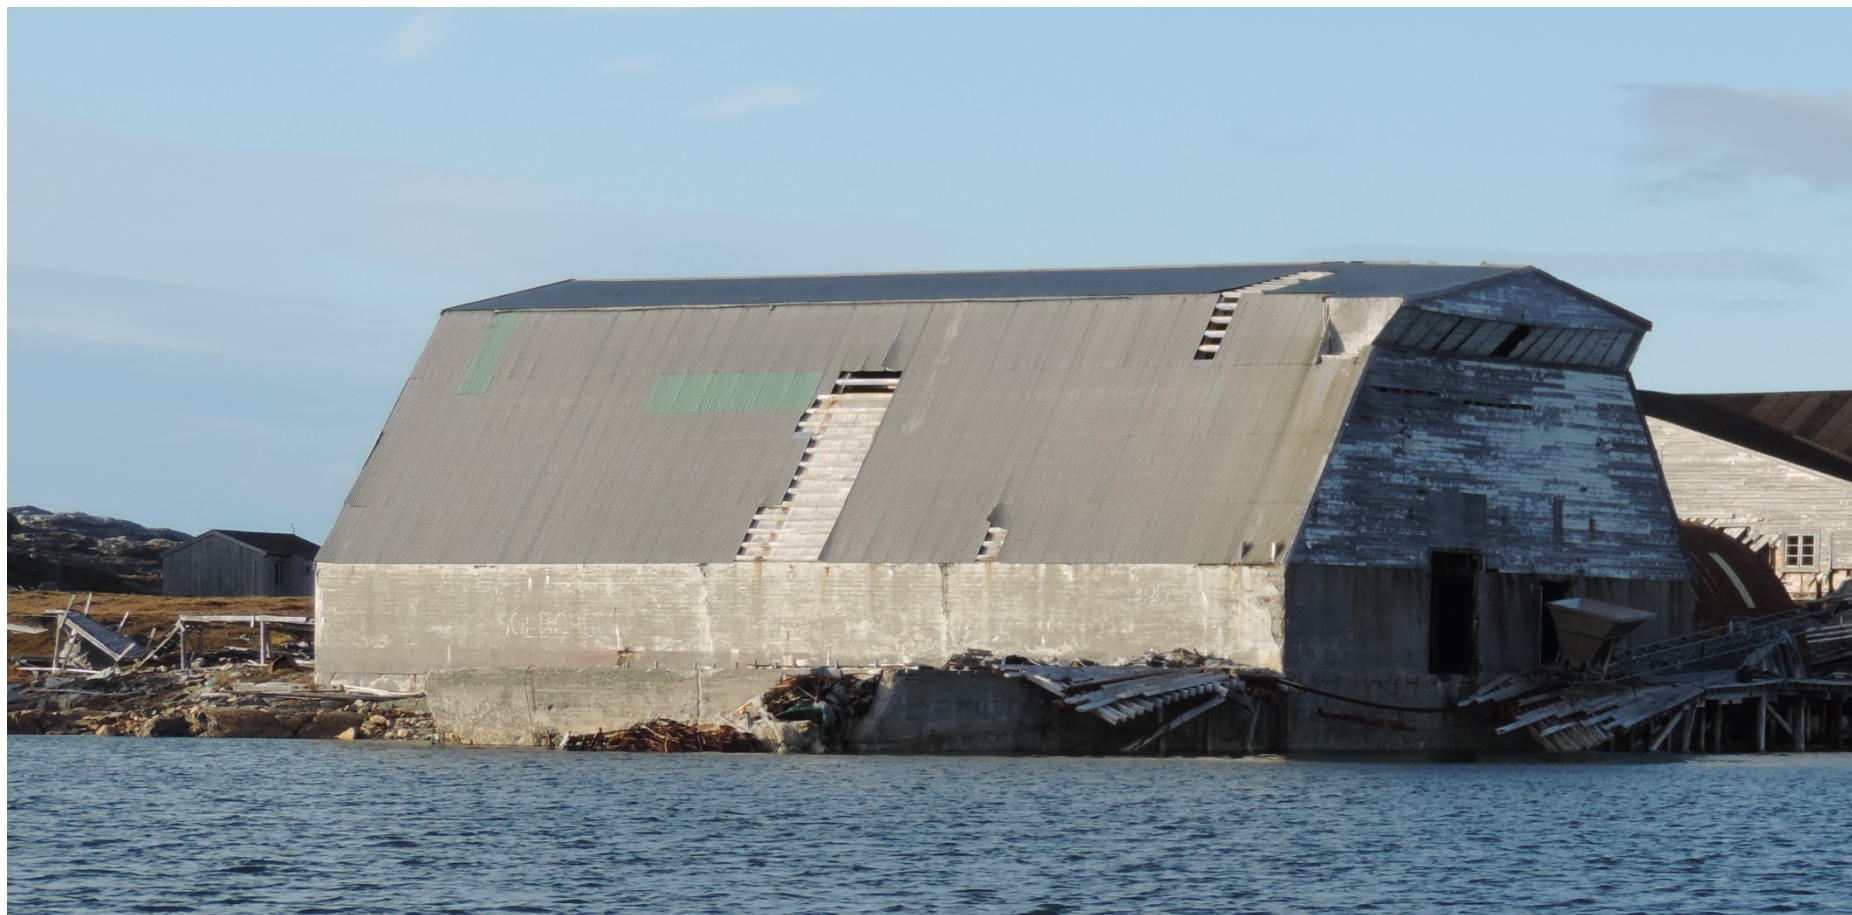
Figur 0.16 Saltsilo B-20. Tagfladen har huller, der åbner konstruktionen for elementerne. Disse må forventes at øge i areal.
