# **NORDAFAR 2019**

**Bærende bygningsdele og risiko for sammenstyrtninger**

**Inspektionsbesøg september 2019**

## Tilstandsrapport – Nordafar, September 2019

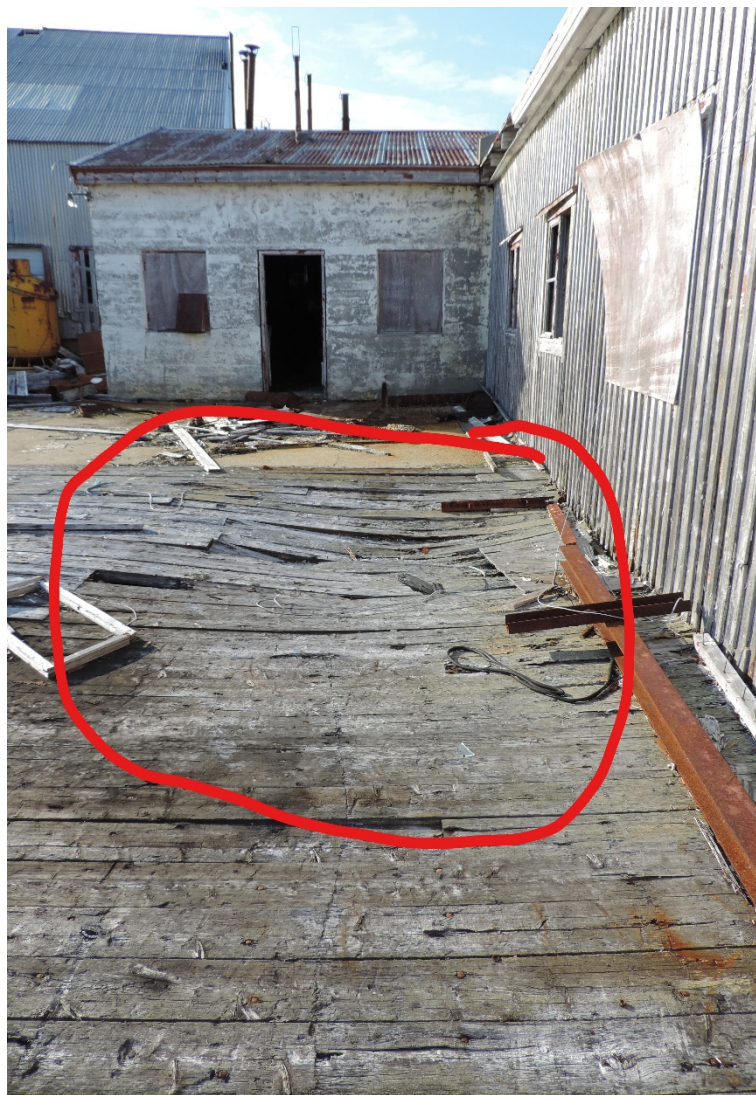
Dele af kaj anlægget er i relativt god stand, mens andre dele er meget farlige at færdes på. Visse steder ses det tydeligt, at de underliggende bjælker og stolper er forsvundet, *fig. 17*, hvor hele områder er sunket sammen. Andre steder ses enkelte huller, som f.eks. *fig. 18*, hvor plankerne er knækket ved en tidligere belastning. I nogle områder er der ikke synlige tegn på nedbrydning, men plankerne er ofte så forvitrede nedefra, at de ikke kan bære vægten af en person.

Figur 0.17 Brygge/kaj anlæg B-12. Bryggens planker og understøtning rådner og kollapseder.

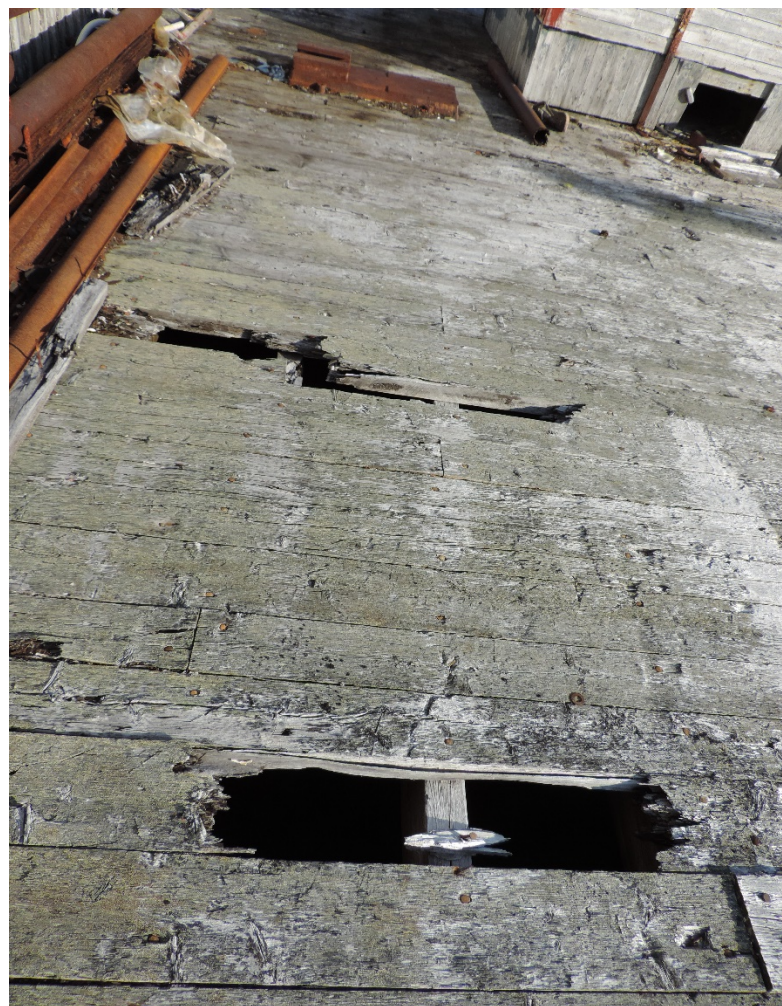
Figur 0.18 Brygge/kaj anlæg B-12. Plankerne rådner og knækker ved belastning, selvom de oprindeligt er 50 mm tykke. Se også figur 0.22.

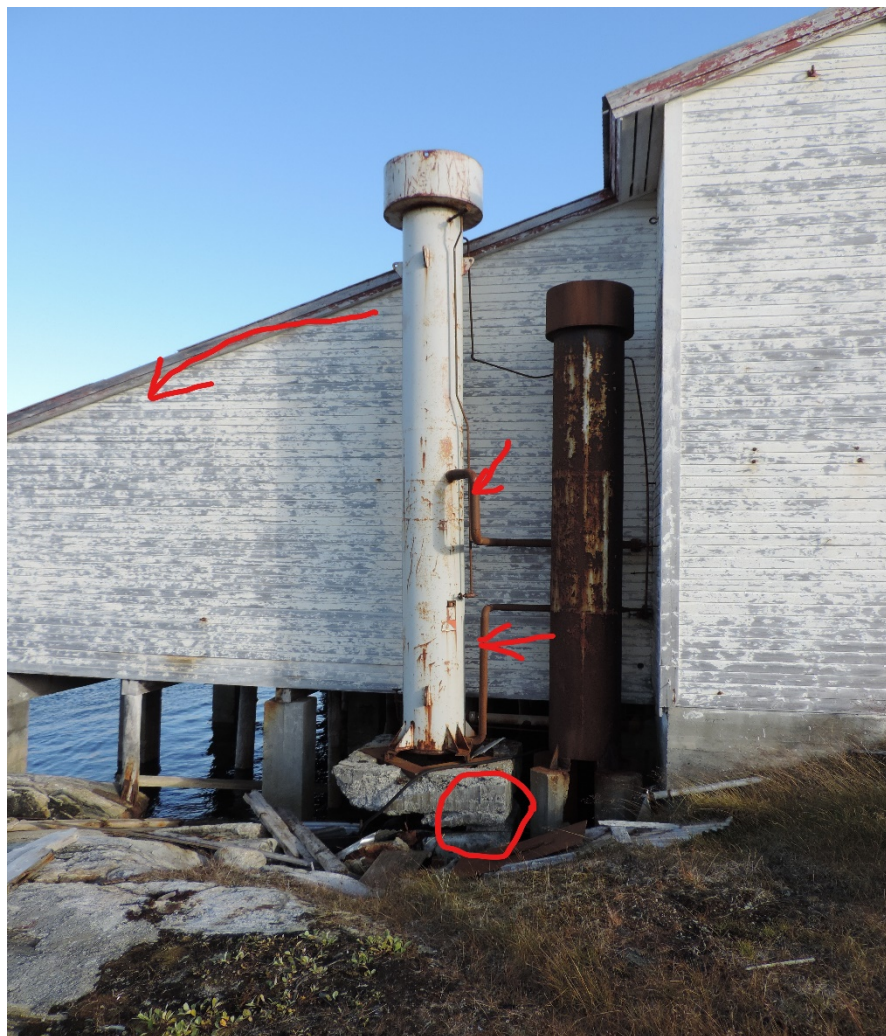
Stålskorstenen fra frysehuset (nr. 8), står på et fundament af armeret beton, separat fra bygningen. Fundamentet er tæret så voldsomt af tidevandet, at der kun er godt 15 cm tilbage, *fig. 19*, af et oprindeligt fundament på godt 1x1 meter.

Billedet viser en skorsten der allerede hælder noget mod venstre, og aktuelt kun er holdt oppe af to rør, der leder ind i bygningen.

Der er her tale om en ret akut sammenstyrtningsfare – særligt hvis eventuelle besøgende skulle klatre på den eller lignende.

Figur 0.19 Frysehus og lager B-8. Stålkorsten ved bådrampen. Havet har gennemtæret beton og armering i soklen. Der står kun ca. 15 cm beton tilbage (se cirkel) og skorstenen hænger i to metalrør. Akut sammenstyrtningsfare.

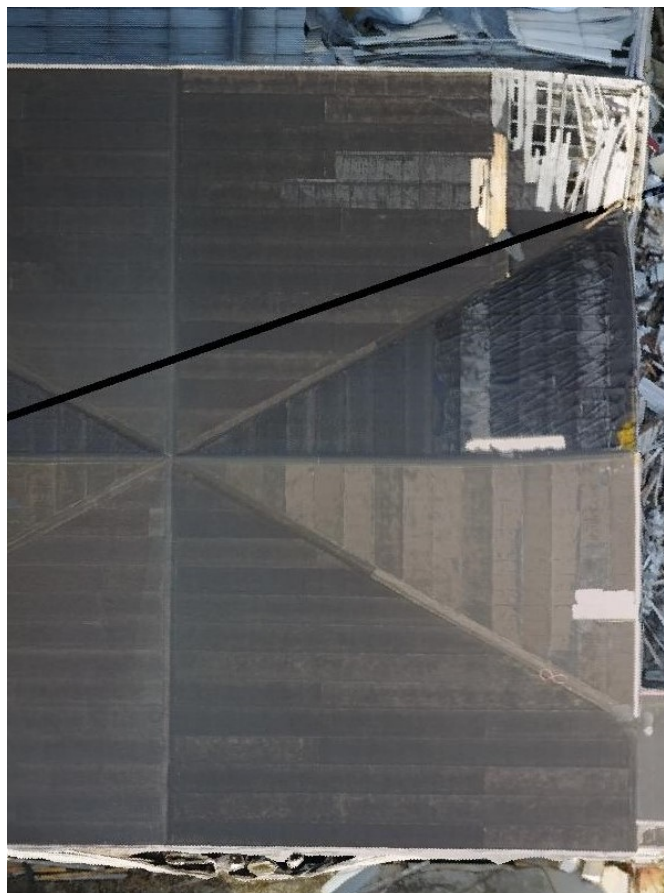
Figur 0.20 Tag på fryseriet 2017. (Dronefoto, 2017)

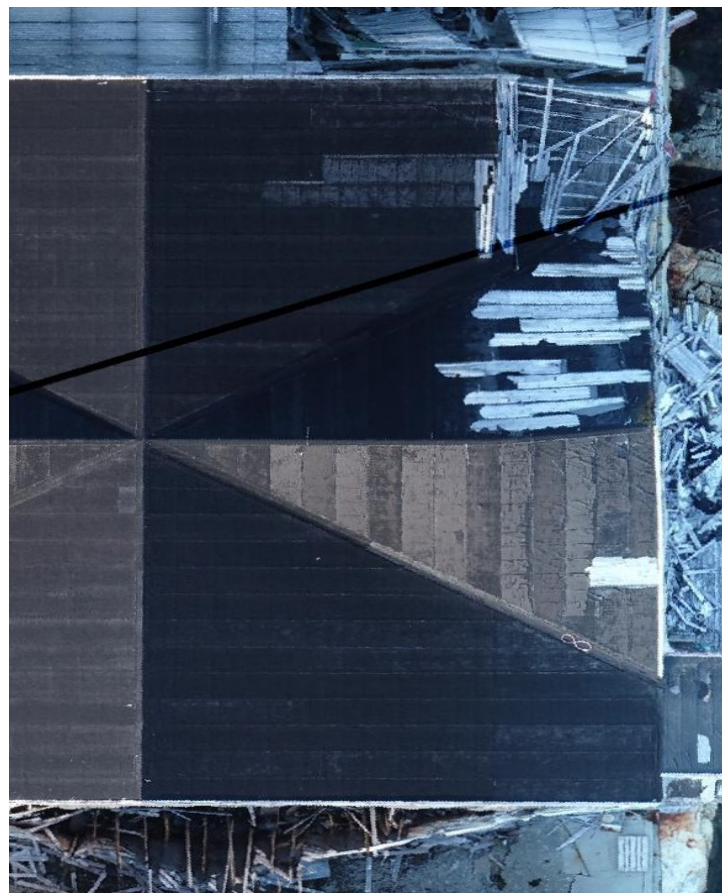
Figur 0.21 Tag på fryseriet 2019. Tagfladen er under stærknedbrydning. Bemærk at vinklen på den sammensunkne del af facadekvisten, til højre i billedet, er blevet større, i takt med sammensynkning af 1. sal og tag. (Dronefoto, 2019)

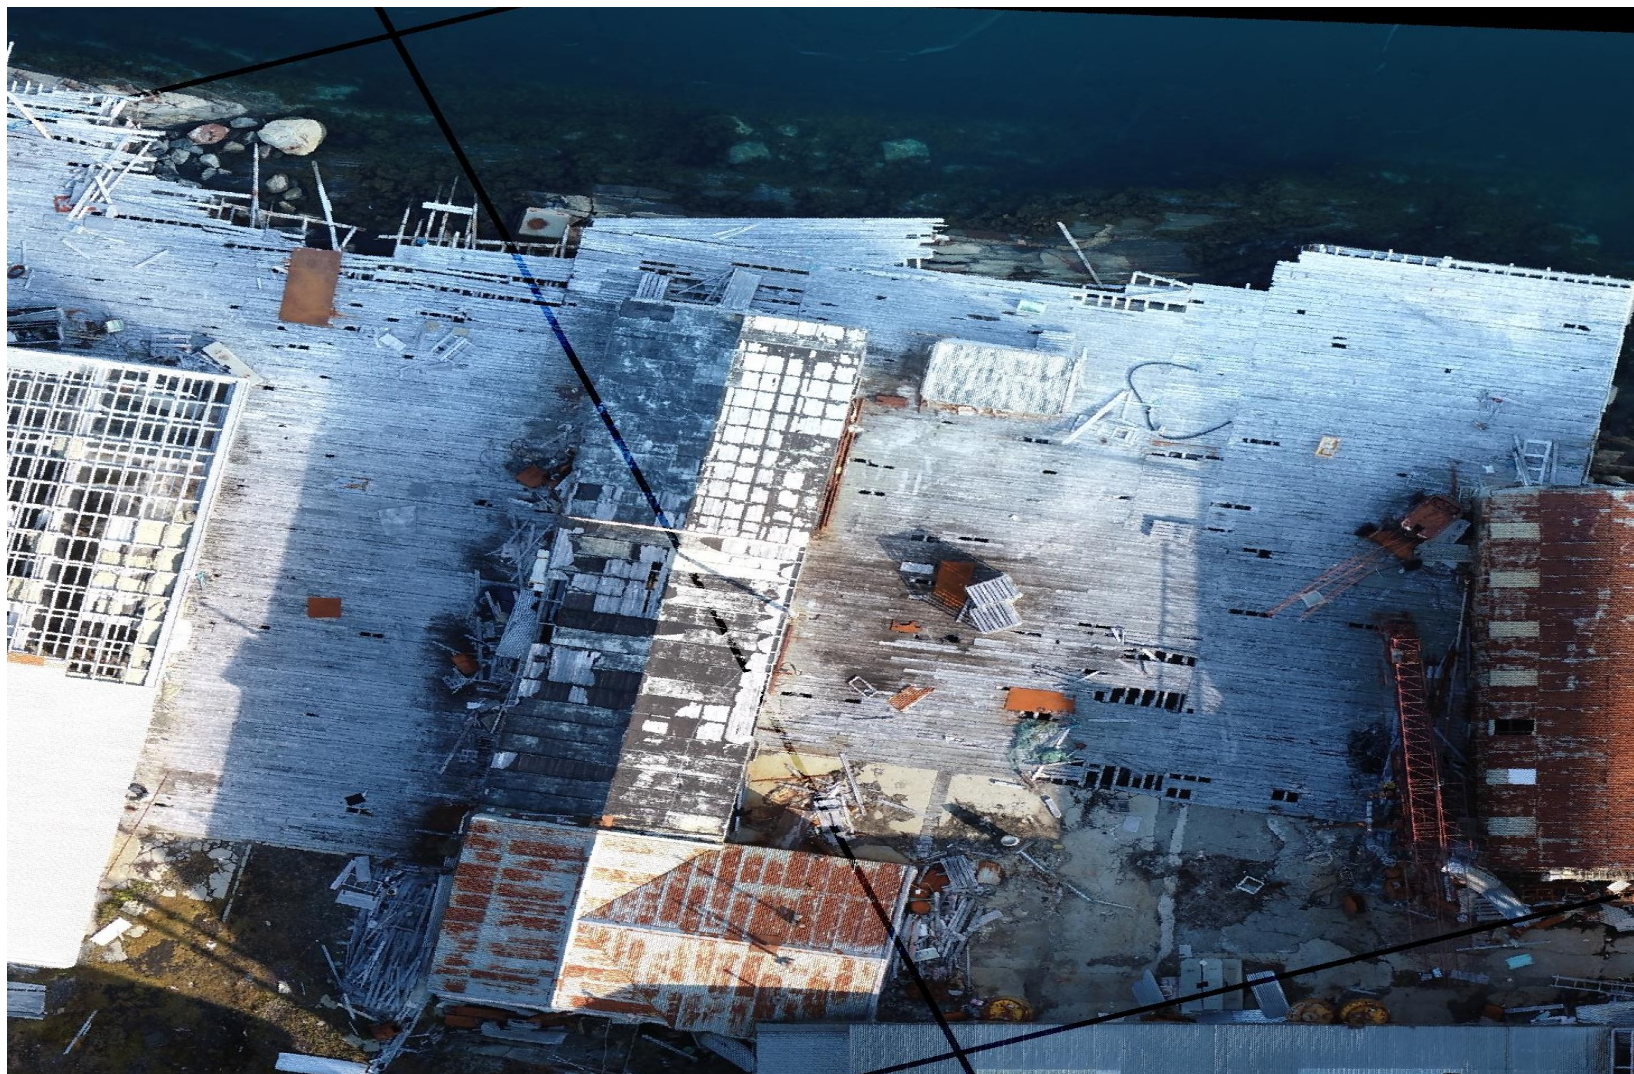
Figur 0.22 Bryggen fremstår med adskillige huller, i en meget nedbrudt flade. Se også figur 0.17 og 0.18. (Dronefoto, 2019)

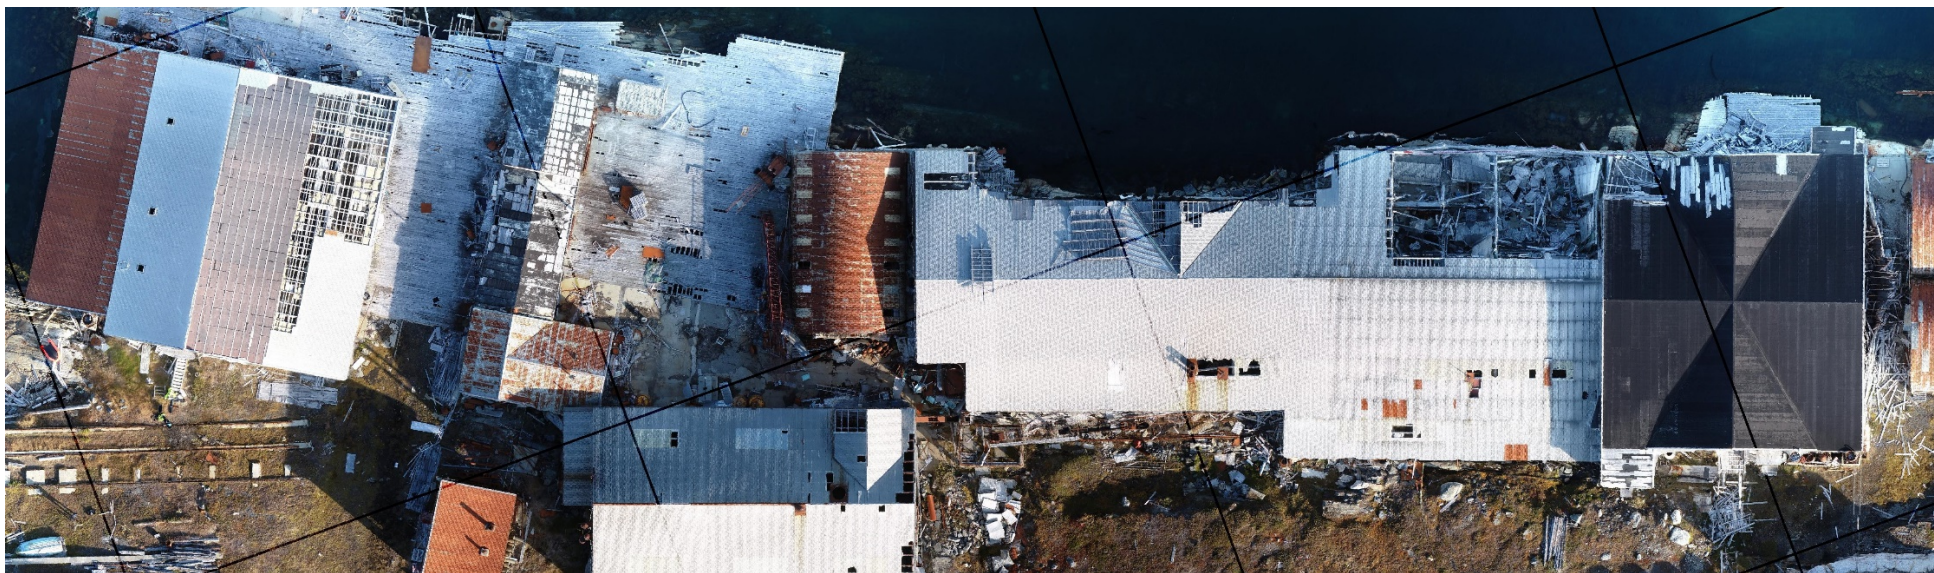
*Figur 0.23 Omfang af skader på tagfladerne. Stærkt nedbrudte, med flader hvor storme kan rive mere beklædning af, og regn og sne kan påvirke de bærende konstruktioner. (Dronefoto, 2019)*

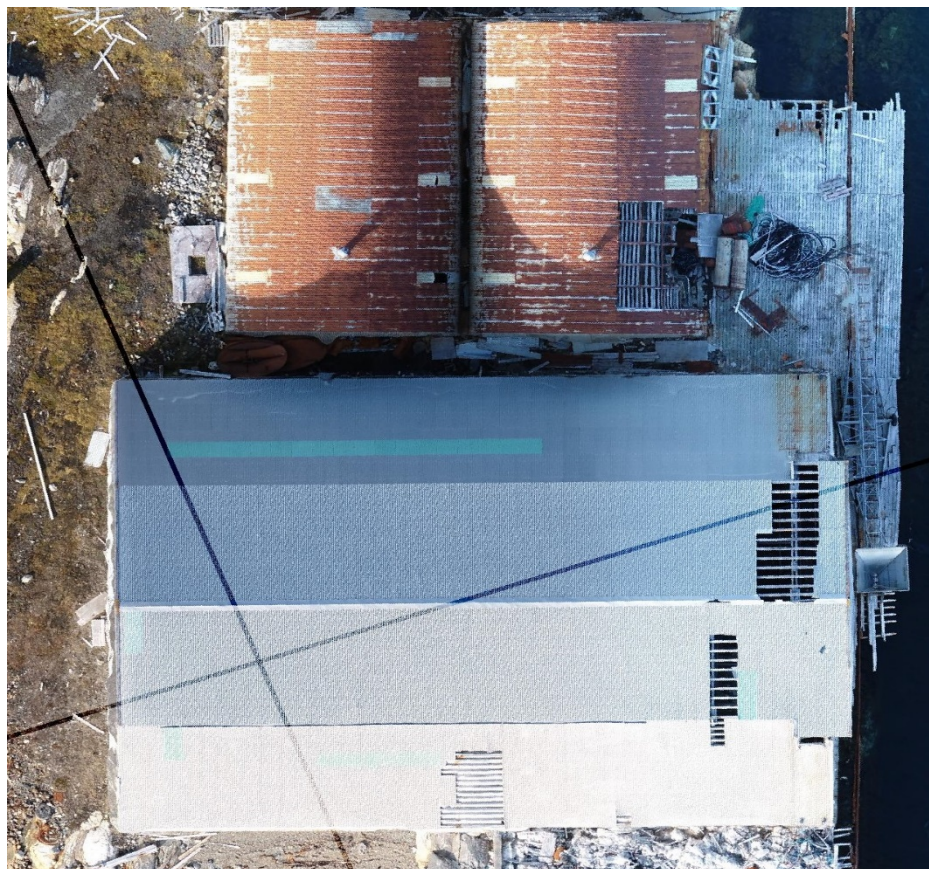
*Figur 0.24 Tagskader på saltsiloen og haller af stålplader. Tagfladen forrest på siloen er meget nedbrudt, og der er begyndende skader på et større område på den nedre langside. (Dronefoto, 2019)*
