**NARSAQ MUSEUM**

Feltrapport 2009

# Ruingruppen Sissarluttoq i Igaliku Fjord

**Ruinkatalog og oversigtskort**

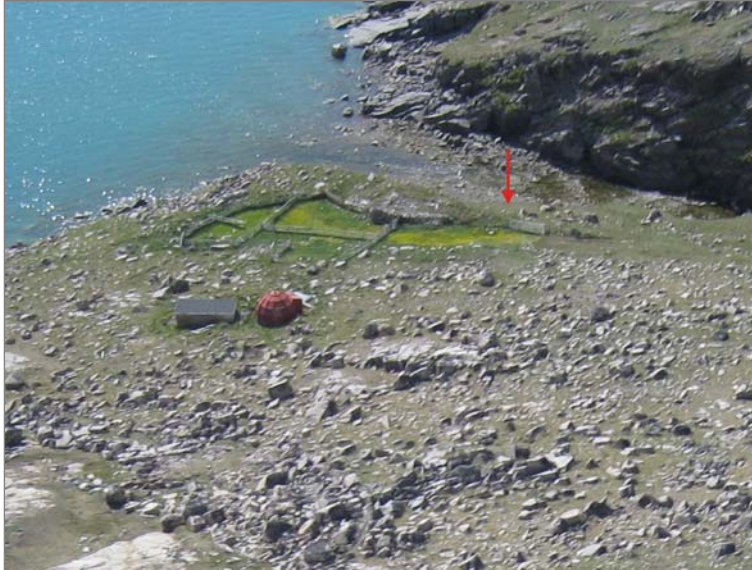
Fundament af lille stenbygning, ca. 4 x 6 m. Ruinen er forstyrret i nyere tid ved etablering af samlingssted og slagtestation, men væggene i S og V kan dog tydeligt erkendes. Der er formentlig tale om et pakhús.

Figur 1. Fåresamlingsstedet set fra NV. Den røde pil angiver ruinens placering. Intet detailfoto.

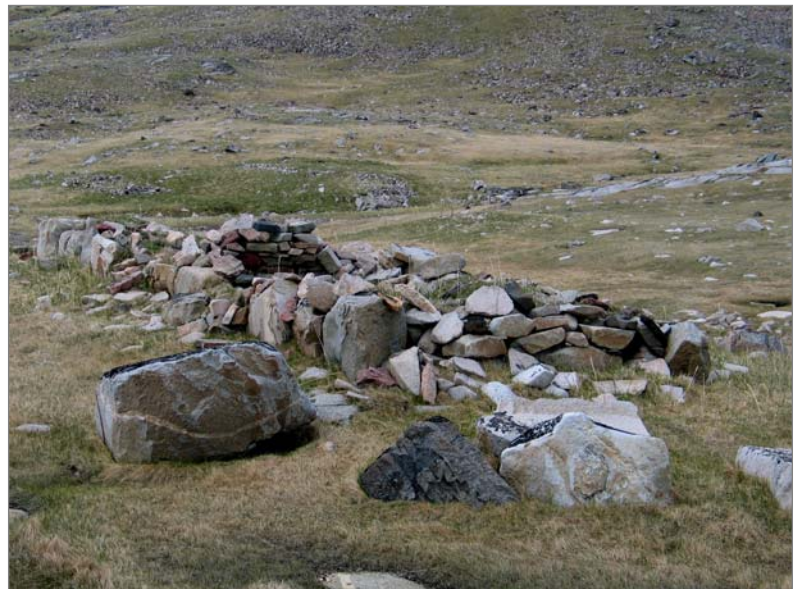
Stor stenbygning opdelt i 2 rum bygget i tørsten. Ruinen er velbevaret. I den nordøstlige langside findes en 0,6 m bred døråbning. Murtykkelse 1,5 m. Lidt forskudt for den sydlige gavl ses en terrasselignende udbygning. Muligvis en stald med hølade.

Figur 2. Ruinen set fra østsydøst. Muligvis en stald med hølade.

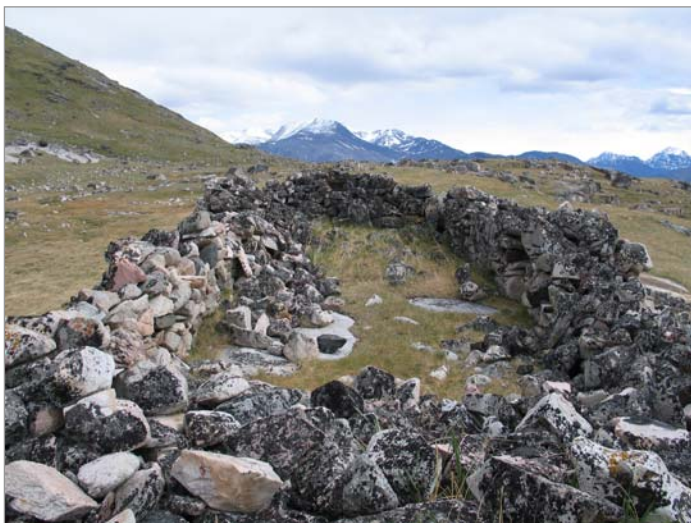
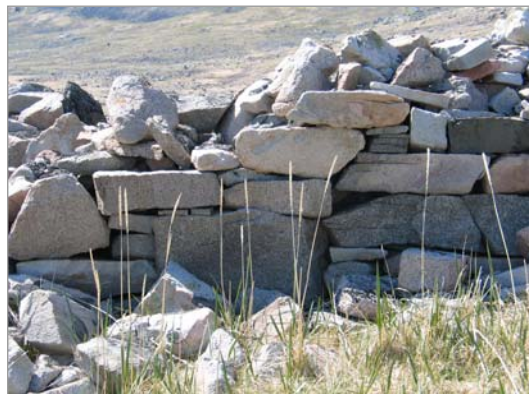
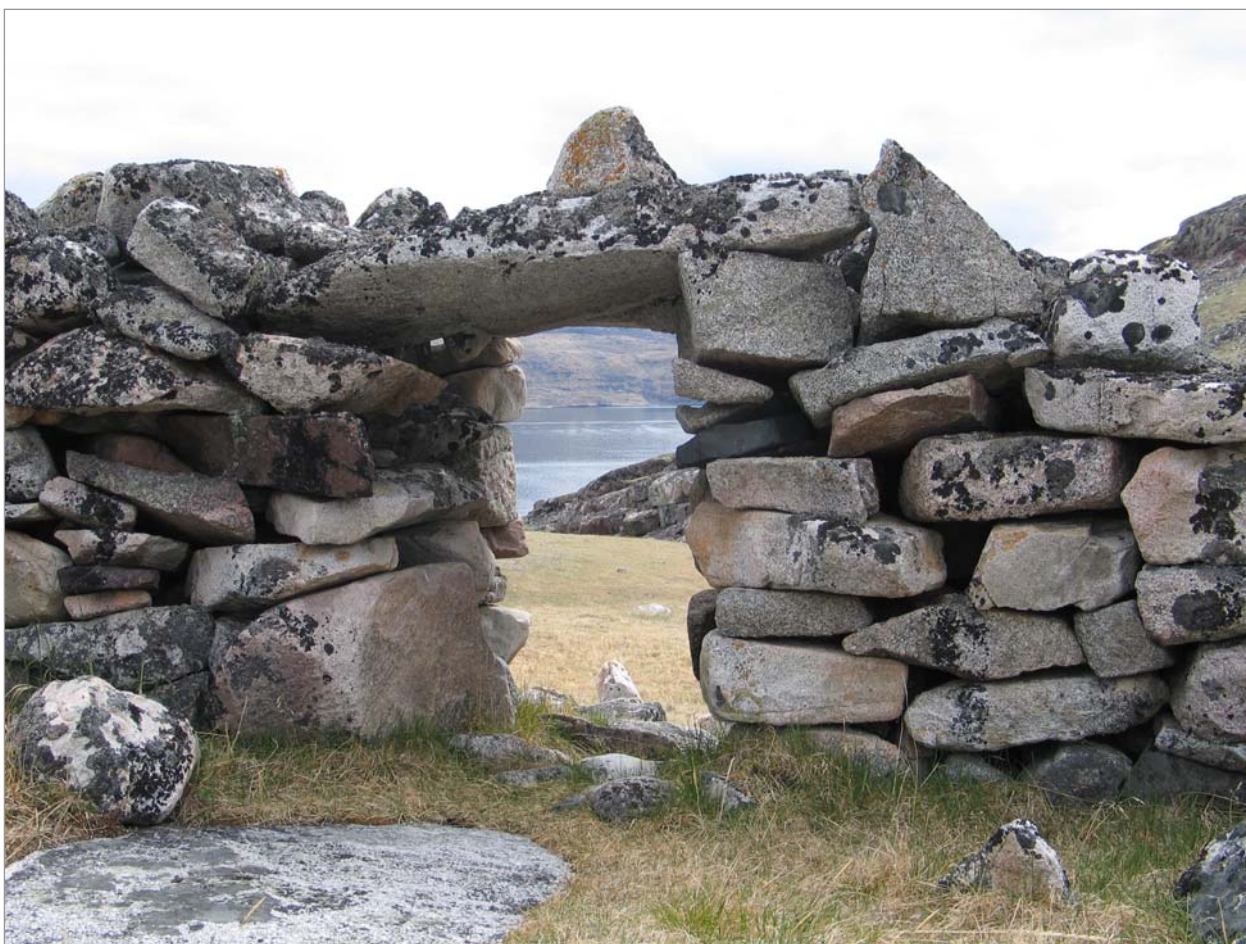
Stort stenbygget udhus eller lagerbygning. Væggene er bevaret i op til 1,8 meters højde. Døråbningen i den sydlige langvæg, er intakt med overligger. Murtykkelse ca. 1,4 m.

Figur 3. Ruin 3 er en usædvanlig velbygget tørstensbygning opført af udvalgte og vel tilpassede sten, som det ses af detaljen øverst til højre. Øverst til venstre ses ruinens indre fra vest. Nederst, den ca. 0,7 m brede velbevarede indgangspassage i sydmuren.

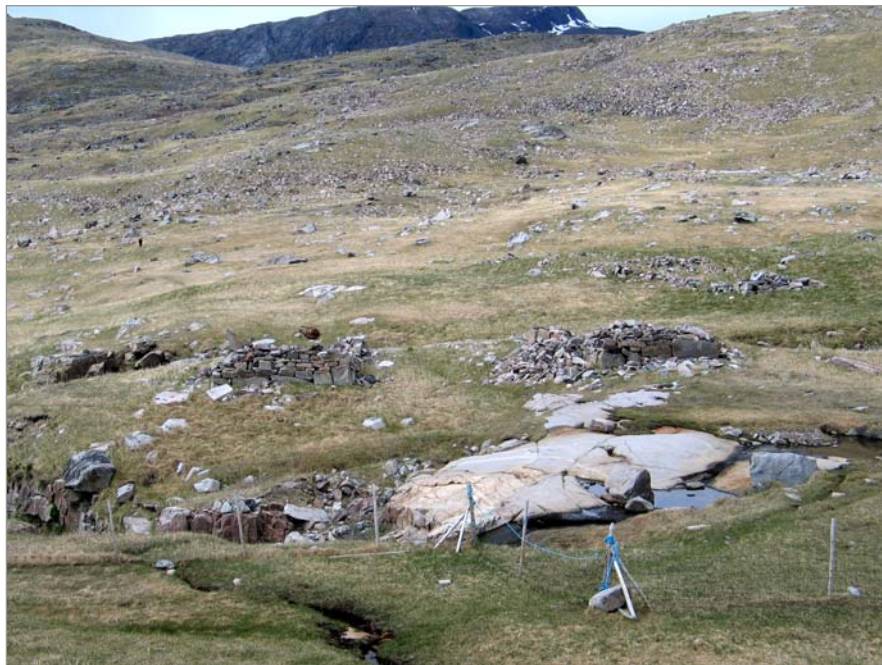
Solid og nogenlunde velbevaret tørstensbygning. I vestgavlen ses en ca. 1 m bred indgang. Murtykkelse 1,3 m. Udhus.

Figur 4. Til højre ruin 4 og til venstre ruin 5. Set fra vestsydvest.

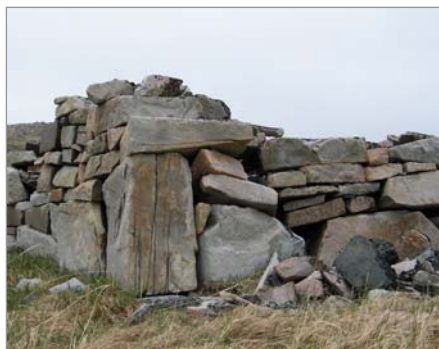
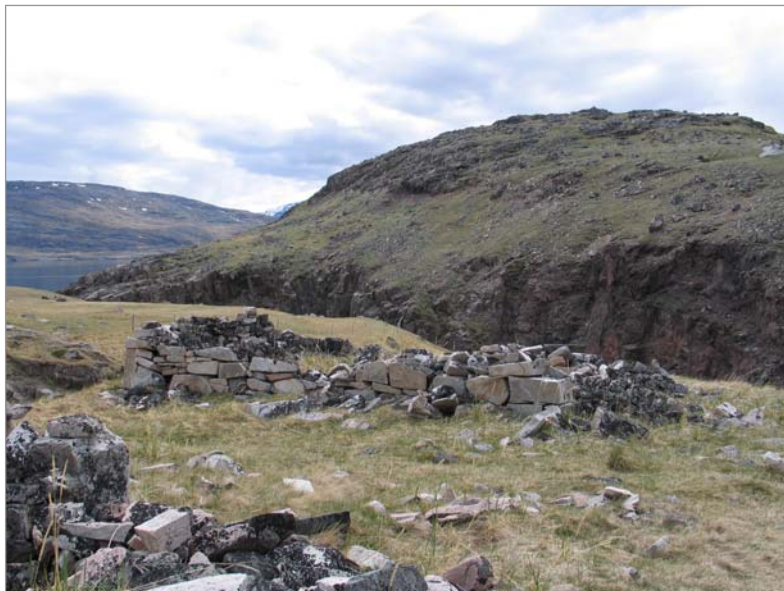
Særdeles velbevaret tørstensbygning med ca. 1 m tykke vægge og døråbning i vestgavlen. Udhus.

Figur 5. De solide tørstensvægge er bevaret i op til 1½ meters højde. Til venstre det nordøstlige hjørne, til højre ruinen set fra nordvest.

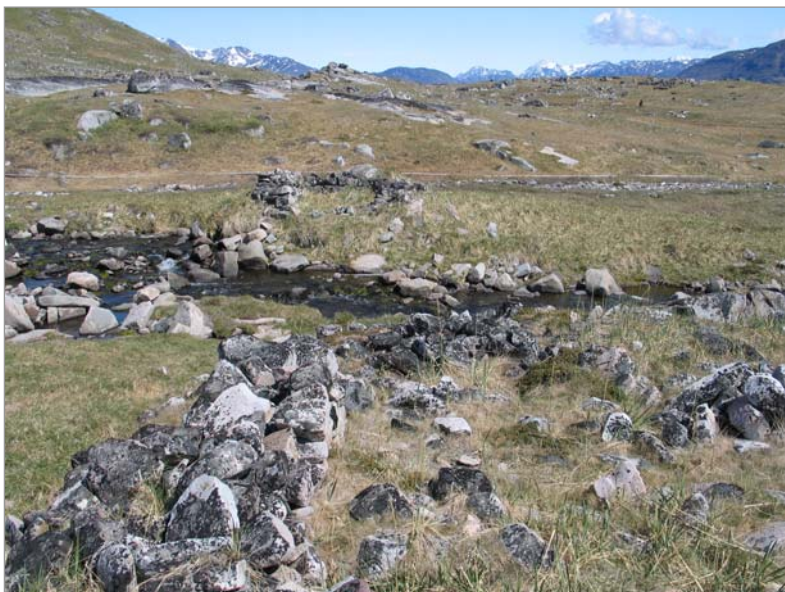
Velbevaret tørstensbygning hvis gavl vender ud til elven. Kan muligvis have haft fælles funktion med ruin 9, som ligger umiddelbart overfor på den modsatte elvbred.

Figur 6. Østgavlen af ruinen vender ud mod elven direkte overfor ruin 9.

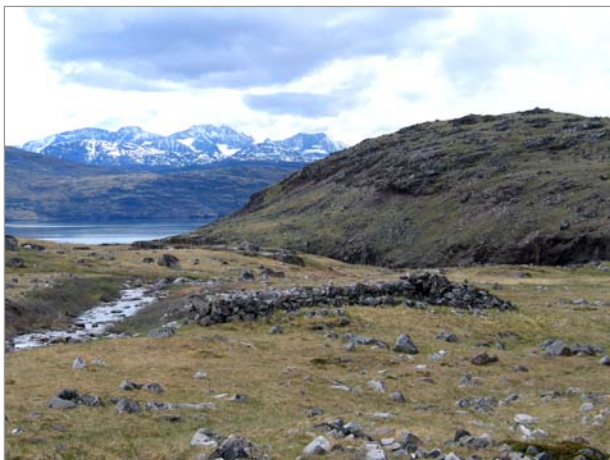
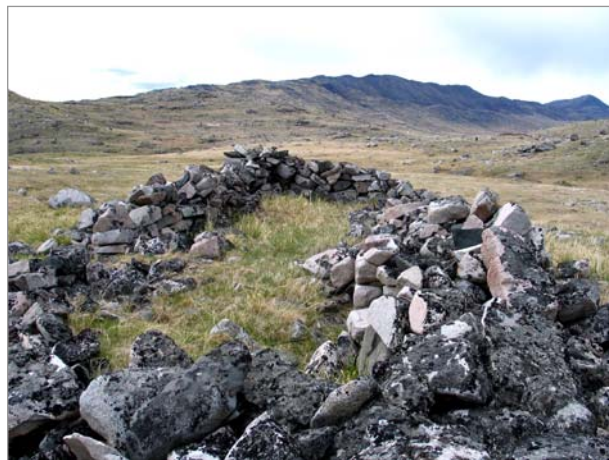
Velbevarede mure af en bygning der fortrinsvis er opført af sten. En 1,2 m bred indgangspassage ses i den østlige langvæg. Murtykkelsen er ca. 1,25. Lagerbygning eller hølade?

Figur 7. Til venstre ses ruinen fra østnordøst. Til højre, bygningens indre.

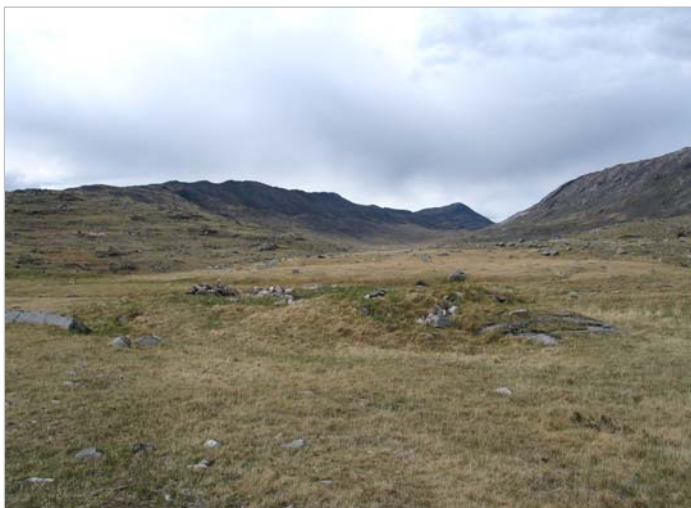
Bygning bestående af mindst ét rum bygget af sten med udvendig tørvemur. Murtykkelse ca. 1,8 m. Et ekstra rum eller et udhus synes tilføjet på nordvæggens yderside. En 1,3 m bred indgangspassage ses i den sydlige langvæg. Et ekstra rum eller et udhus synes tilføjet på nordvæggens yderside. Muligvis en stald.

Figur 8. Ruin 8 set fra nordøst. Tilbygningen skjuler sig under den høje græspude.

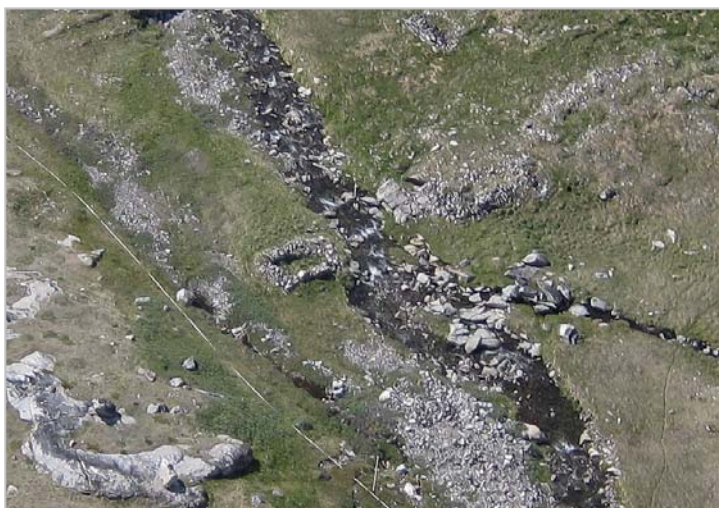
Meget sammenfalden bygning opført fortrinsvis af sten. Anvendelsen er ukendt, men som nævnt kan den have haft fælles funktion med ruin 6, der ligger umiddelbart overfor på den modsatte elvbred.

Figur 9. Den velbevarede ruin 6 ses til venstre for elvløbet. Ruin 9 skjuler sig under stenbunken på den modsatte bred.

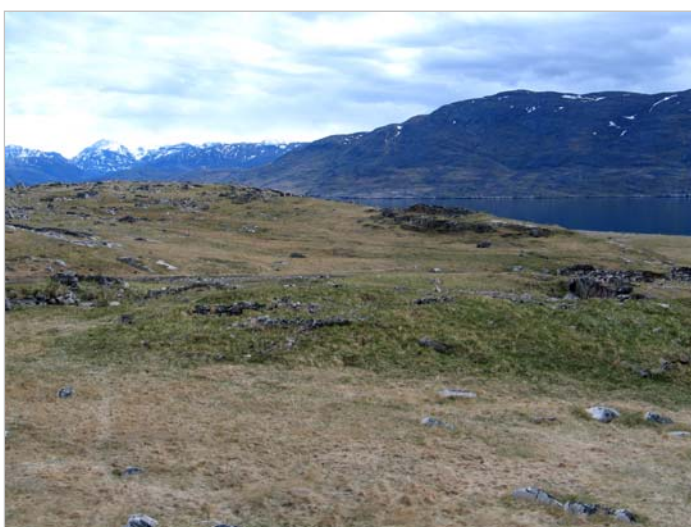
Boligen. Stor og meget kompleks og sammenfalden tomt med mange rum. Konturerne, såvel de ydre som i bygningens indre, er meget diffuse. Bygget af tørv og sten. En tydelig 0,5 m bred døråbning ses i vestvæggen. En anden i østvæggen ud mod ruin 9. Murtykkelse op til ca. 2 m.

Figur 10. Den nordlige del af boligen, ruin 10, set fra vest.

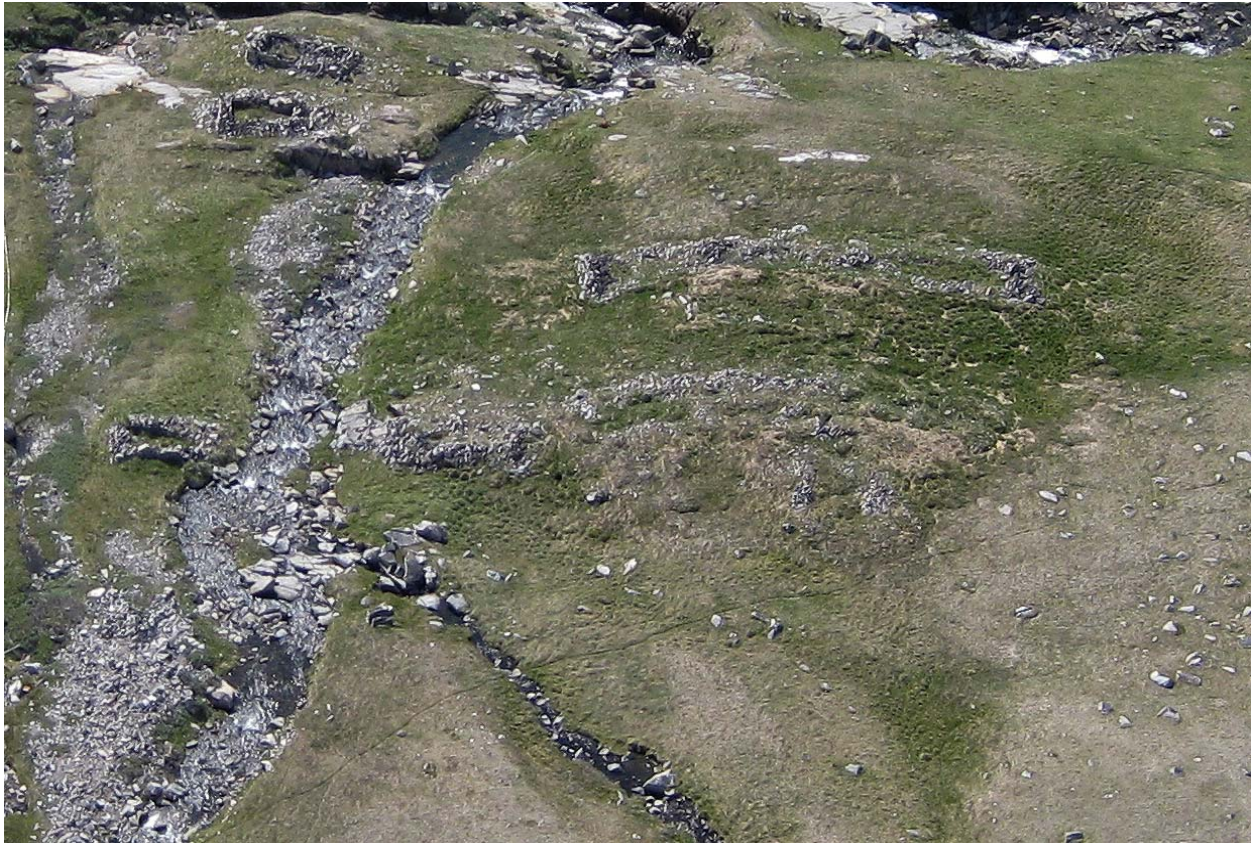
Figur 11. Gårdens centrale bygninger fordeler sig på begge sider af elven. Midt i billedet ses boligen (ruin 10), og ovenfor, den store staldbygning (ruin 11). Set fra nordnordvest.

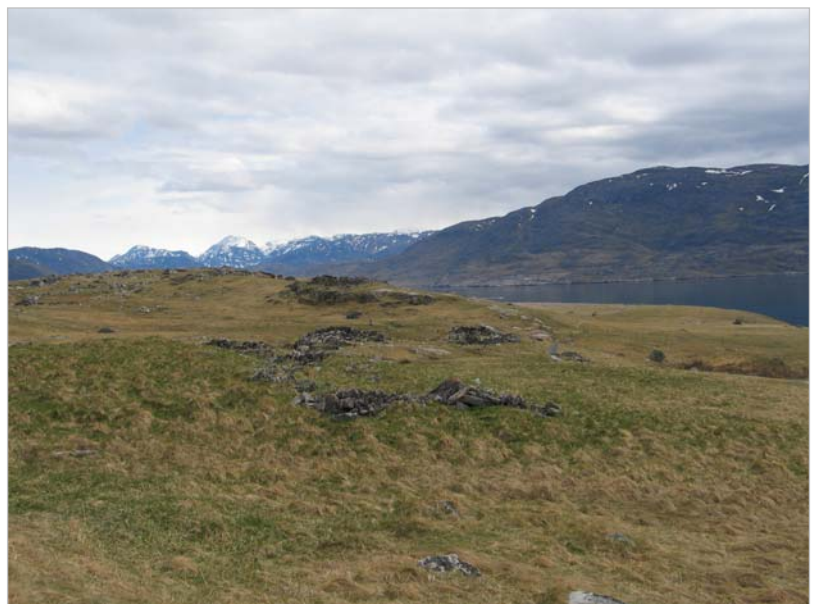
Stor bygning opført af sten og tørv, opdelt i flere rum. I de 2 vestligste ses båseskillerum. I den sydlige langvæg ses en indgangspassage, 0,8 m bred. Muligvis har der været yderligere 2 indgange. Murtykkelse op til 1,6 m. Kostald, muligvis med tilhørende hølade.

Figur 12. Ruin 11 har været omgivet af svære tørvemure. Båseskillerum i vestenden viser, at i hvert fald den del af bygningen har tjent som kostald.

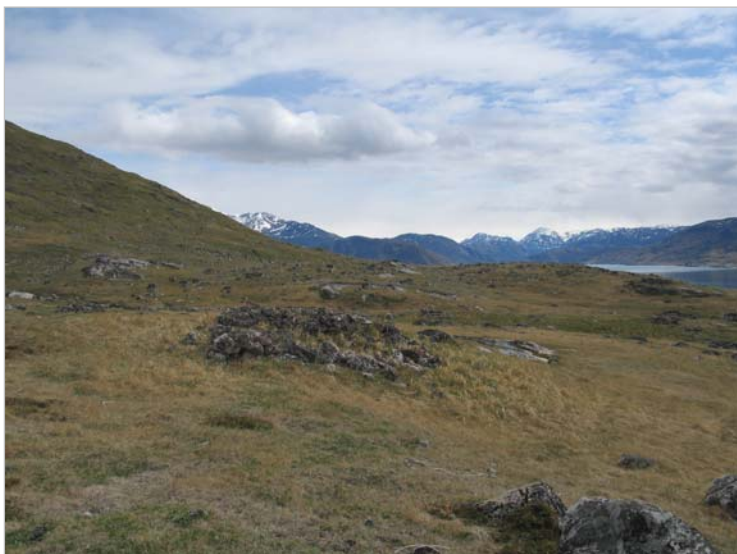
Bygning som fortrinsvis er opført af sten. Den består af to, muligvis tre rum. Indgangspassage ses i den sydlige langvægs østlige del. Udvendige mål 5 x 17 m. Anvendelse ukendt.

Figur13. Ruin 12 set fra vest.

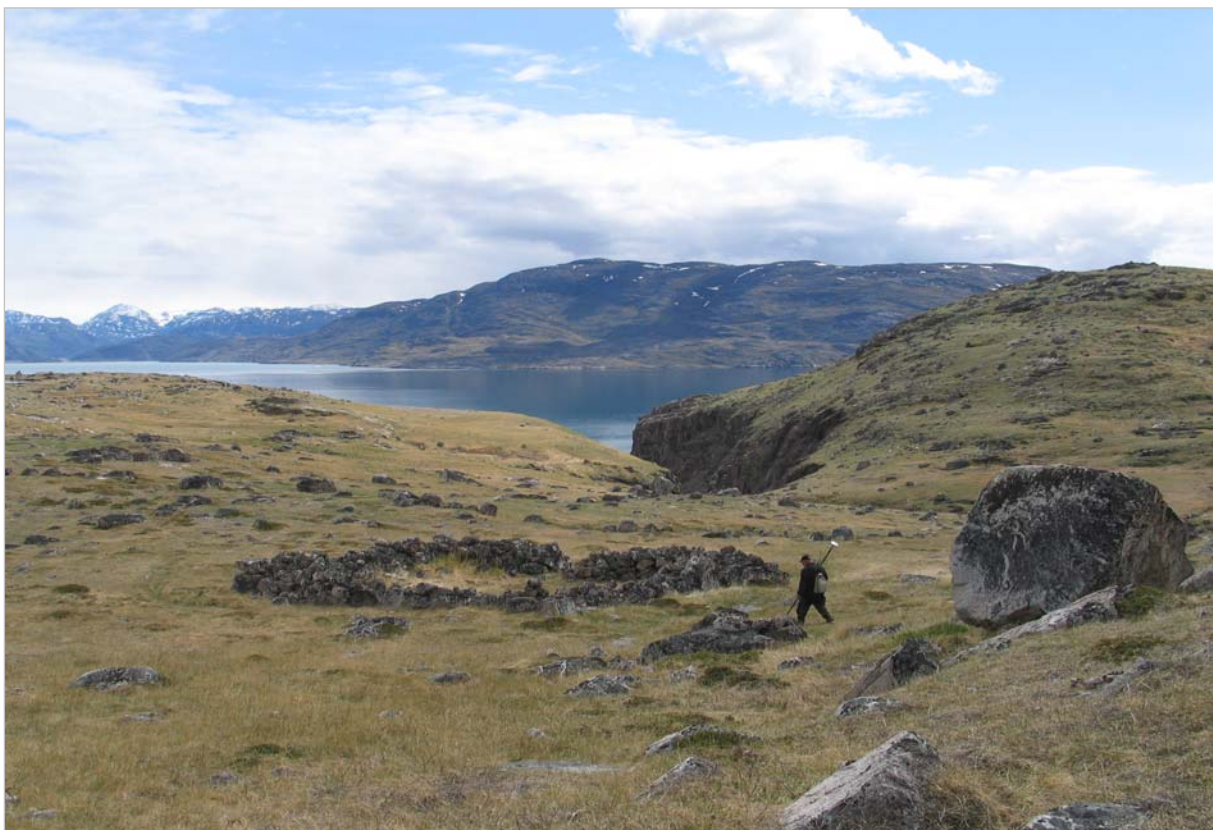
Meget stort, næsten kvadratisk anlæg med massive stenvægge. I den sydøstlige væg ses en 0,75 m bred indgangspassage. Væggene er op til 1,9 m tykke og bevaret i en højde på op til 1,5 m. Formentlig en fold. En vandingskanal (ruinnummer 41) leder umiddelbart nord om anlægget.

Figur 14. Ruin 13 set fra vest. Grundplanen er 10 x 10 m, og der ses ingen spor af indvendige vægge eller andre konstruktioner.

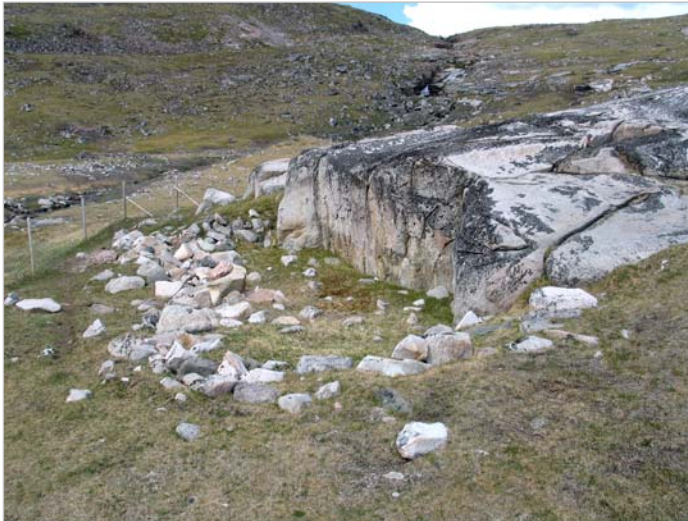
Fold anlagt syd for stor klippeblok. Væggen, som består af en dobbelt stenrække, er buet. Der synes at have været indgang i den sydøstlige ende.

Figur 15. Folden, ruin 14, set fra sydøst.

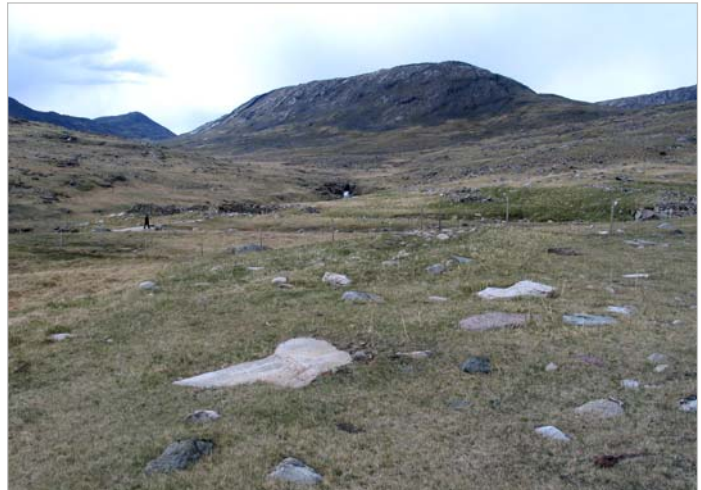
Tørvebygning med svagt udadbuede langvægge. Bredest i østenden, opdelt i 2 rum. I den sydlige langvæg ses en ca. 3,5 m lang og 60 cm bred indgangspassage. Antagelig stald.

Figur 16. Ruin 15, formentlig en fåre-eller gedestald.

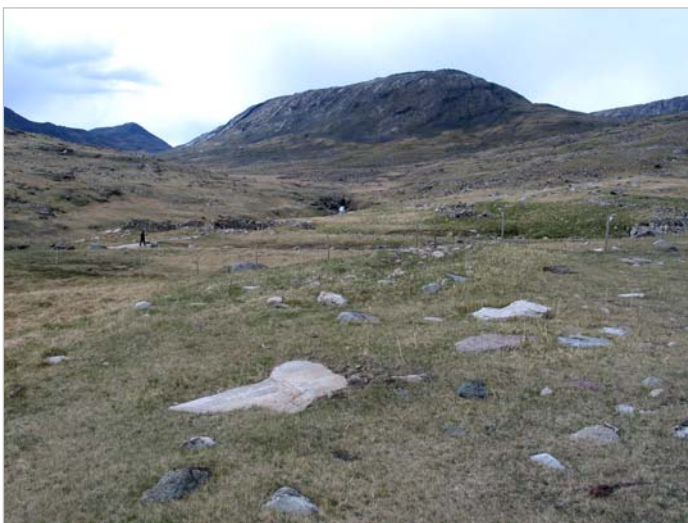
Stenbygning omsluttet af tykke tørvemure. I sydvæggen ses en 1,2 m bred indgangspassage. Murtykkelse op til 1,6 m. Svage spor tyder på at bygningen har været delt i to rum. Stald eller lagerbygning.

Figur 17. Ruin 16 set fra Ø.

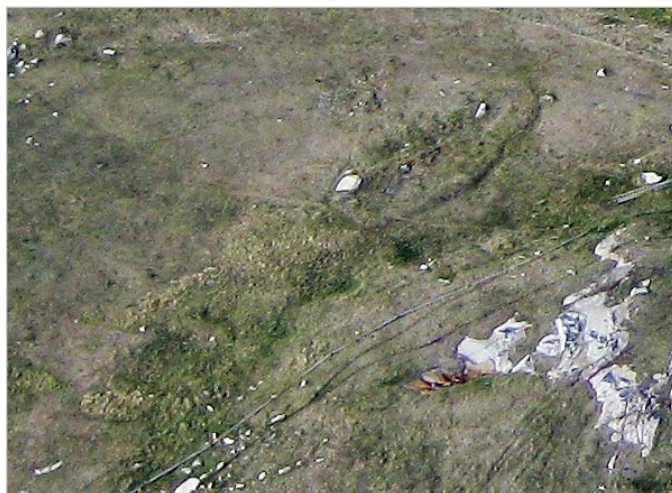
Utydeligt omrids af en tørvemursbygning med udadbuede langvægge. Bedst bevaret er vægforløbet mod nord. I østenden af den sydlige langvæg har der muligvis været en indgangspassage.

Figur 18. På dette luftfoto, hvor kontrasten er øget, fremtræder den buede tørvemur (nordvæggen) tydeligt. Nederst tv. i billedet ses den nyfundne ruin 42.

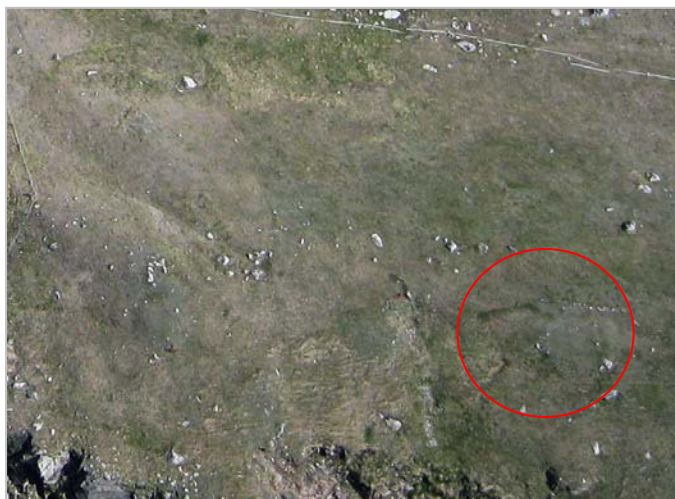
Figur 19. Udsnit af luftfoto. Den mørke aftegning indenfor cirklen er formentlig resterne af en tørvemur. I så fald er det hvad der er tilbage af ruin 18. Stenrækken til højre kan være anlægsspor som knytter sig til ruinen. Øverst til venstre i billedet ses ruin 17, jævnfør fig. 18.

Der blev ikke fundet sikre spor af denne ruin i forbindelse med opmålingsarbejdet, og vi anså den for at være skredet ned af den stejle skrænt mod elven. Ved en efterfølgende gennemgang af luftfotos over det pågældende område er vi imidlertid blevet opmærksomme på mulige anlægsrester på det sted hvor ruinen er afsat på Holms kort. Ved først given lejlighed må dette undersøges nærmere.

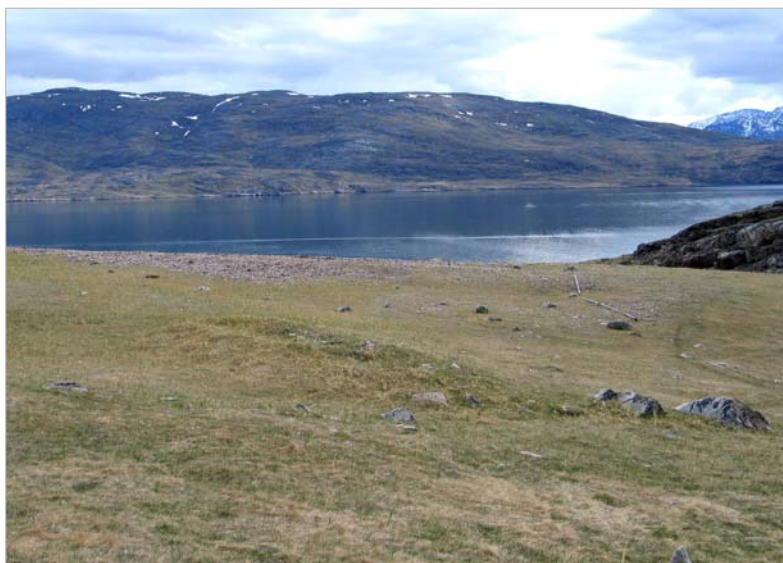
Udhus eller stald med 2 rum bygget af tørv med enkelte sten. I sydgavlen ses en 1,1 m bred dør. Murtykkelse ca. 1,5 m. Meget sammenfalden.

Figur 20. Ruin 19. Kun de tykke men meget sammensunkne tørrevægge er bevaret.

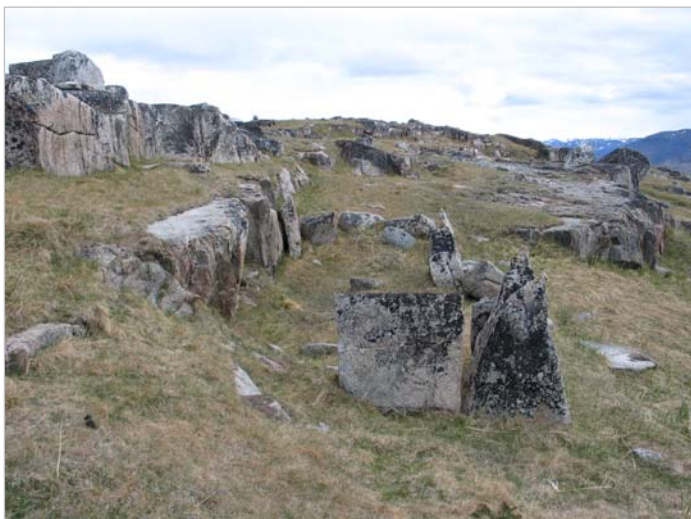
Fold eller lagerbygning anlagt af store stenblokke op mod en lodret klippe. Indgang langs klippen i rummets vestlige ende.

Figur 21. Ruin 20 set fra vest.

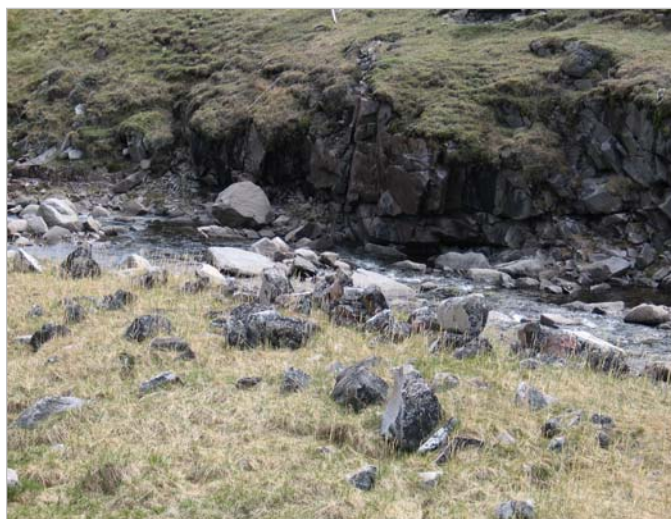
Vægopbygning eller gærde tæt ved hovedelven. Funktion ukendt, muligvis del af en fold, hvis modsvarende del er anlæg 39.

Figur 22. Gærdet eller folden set fra nordnordøst.

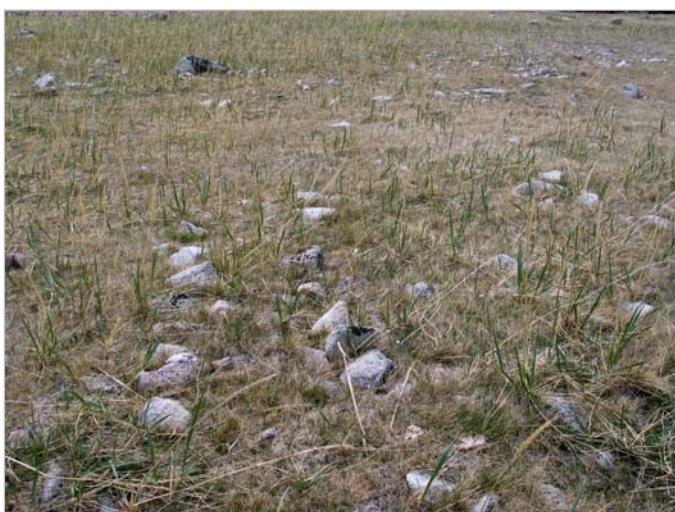
Bygningsfundament bestående af to parallelle stenrækker. Der må have været tale om en let konstruktion, siden intet andet vægmateriale er bevaret. Udvendige mål ca. 4 x 7,5 m. Ukendt anvendelse.

Figur 23. Ruin 22, vestvæggens fundamentsten.

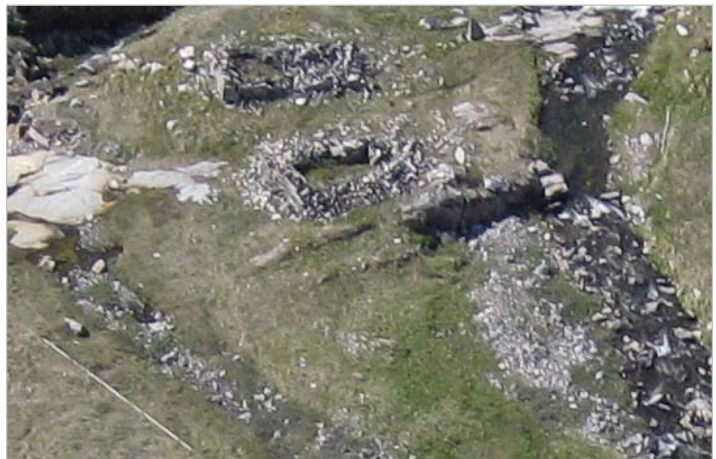
Bygning opført af sten og tørv, mod syd afgrænset af skarp klippekant. Er opdelt i 2 rum og har indgangspassage i nordlige langvæg. Lagerbygning eller lille stald.

Figur 24. Tørefundamentet til 25 ses midt i billedet. De to velbevarede stenbygninger er ruin 4 og 5.

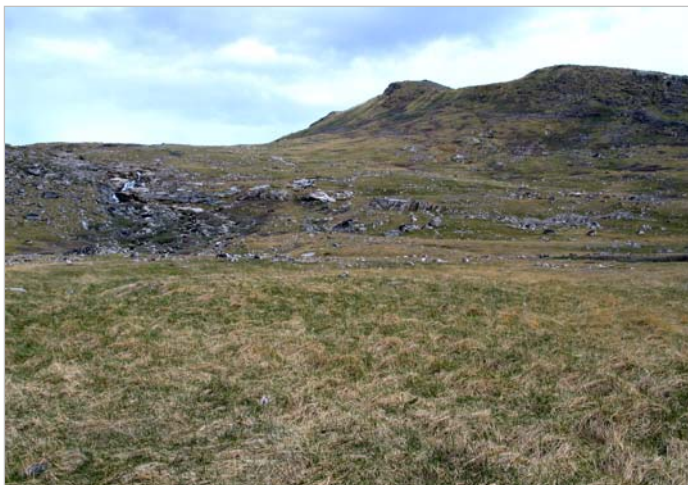
Stor tørvebygning eller fold, antagelig i et enkelt rum. Ruinen kan blot erkendes som en svag forhøjning i det græsdækkede terræn med diffuse omrids. Udvendige mål ca. 10,5 x 11,5 m.

Figur 25. Bygningens konturer er vanskelige at erkende.

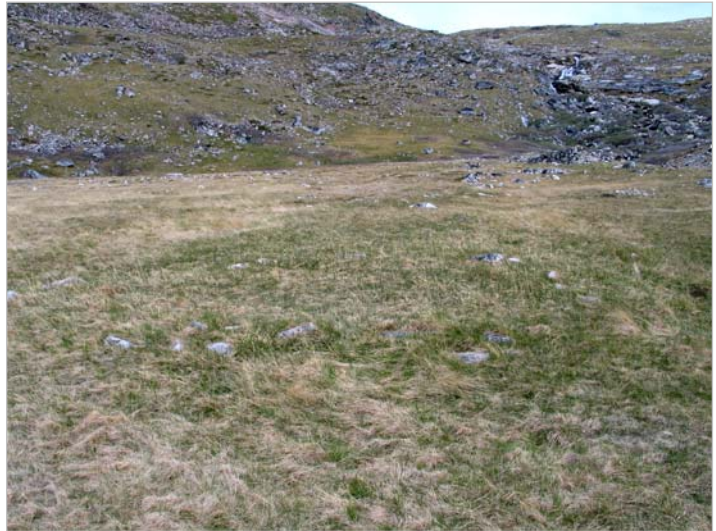
Meget sammenfaldent, anlæg med stenfundament. En lille udbygning ses mod øst. Udvendige mål ca. 7 x 8 m. Antagelig en fold eller et udhus.

**Figur 26. Ruin 28.** Konturerne er næsten helt udviskede. Kun variationen i bevoksningen og enkelte sten i overfladen afslører bygningen.

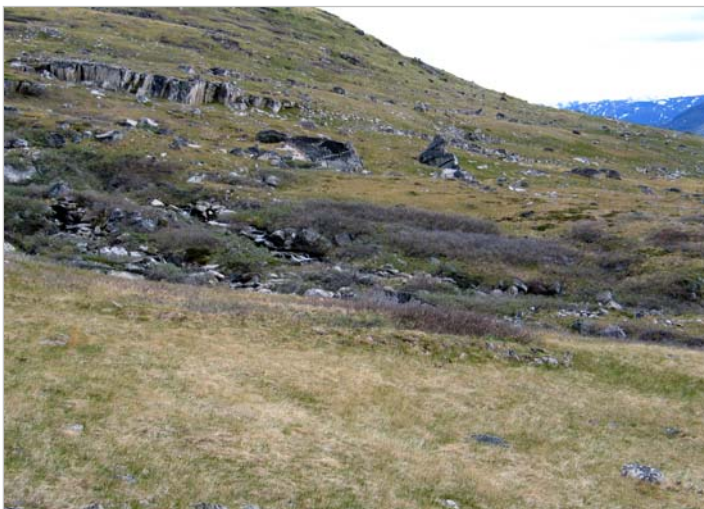
Tørvebygning med en del sten i fundamentet. Svagt udadbuede langvægge, delt i 3 rum. Den sydlige skillevæg har gennemgang. En 0,5 m bred indgang i sydgavlen. Murtykkelse ca. 1,9 m. Udvendige mål ca. 5,5 x 11 m.

**Figur 27. Ruin 31** ligger på jævnt skrånende terræn et godt stykke nord for de øvrige ruiner. Bygningens funktion kendes ikke.

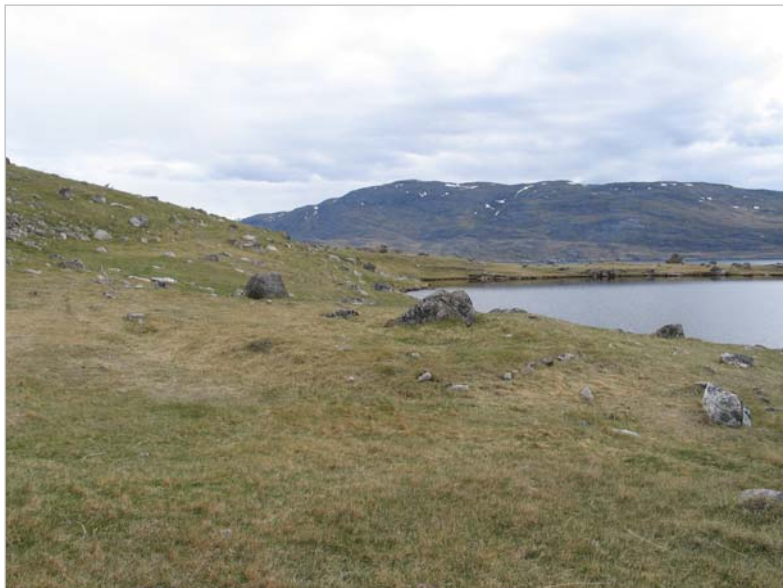
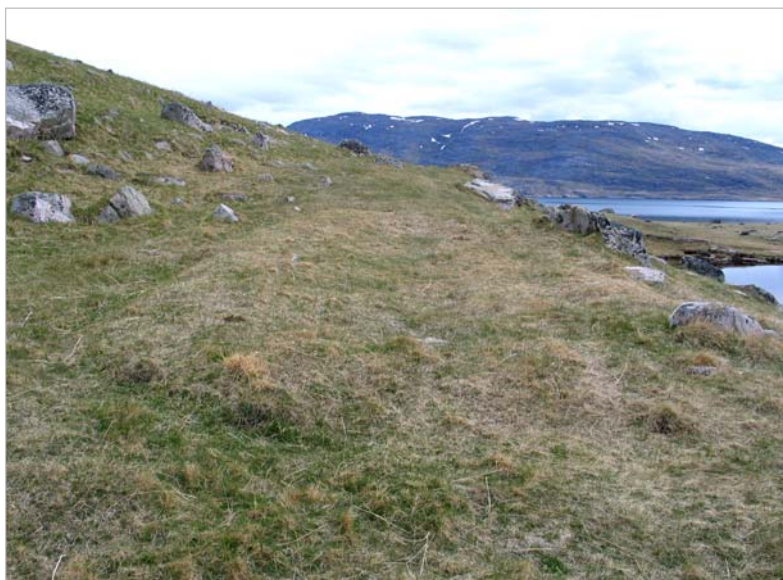
Lang tørvebygning med tykke vægge og en del sten i fundamentet. Langvæggene er udadbuede. Udvendige mål ca. 6 x 22 m. Anvendelse ukendt.

Diffus bygningsrest. Indvendig stenmur omsat med tørv. Ukendt anvendelse.

Figur 28. Ruin 32 og 33 ligger isoleret ved en lille sø et stykke nordøst for de øvrige ruiner. Der er muligvis tale om to stalde. Øverst ses 32 fra nordvest. Nederst ruin 33 set fra vest.

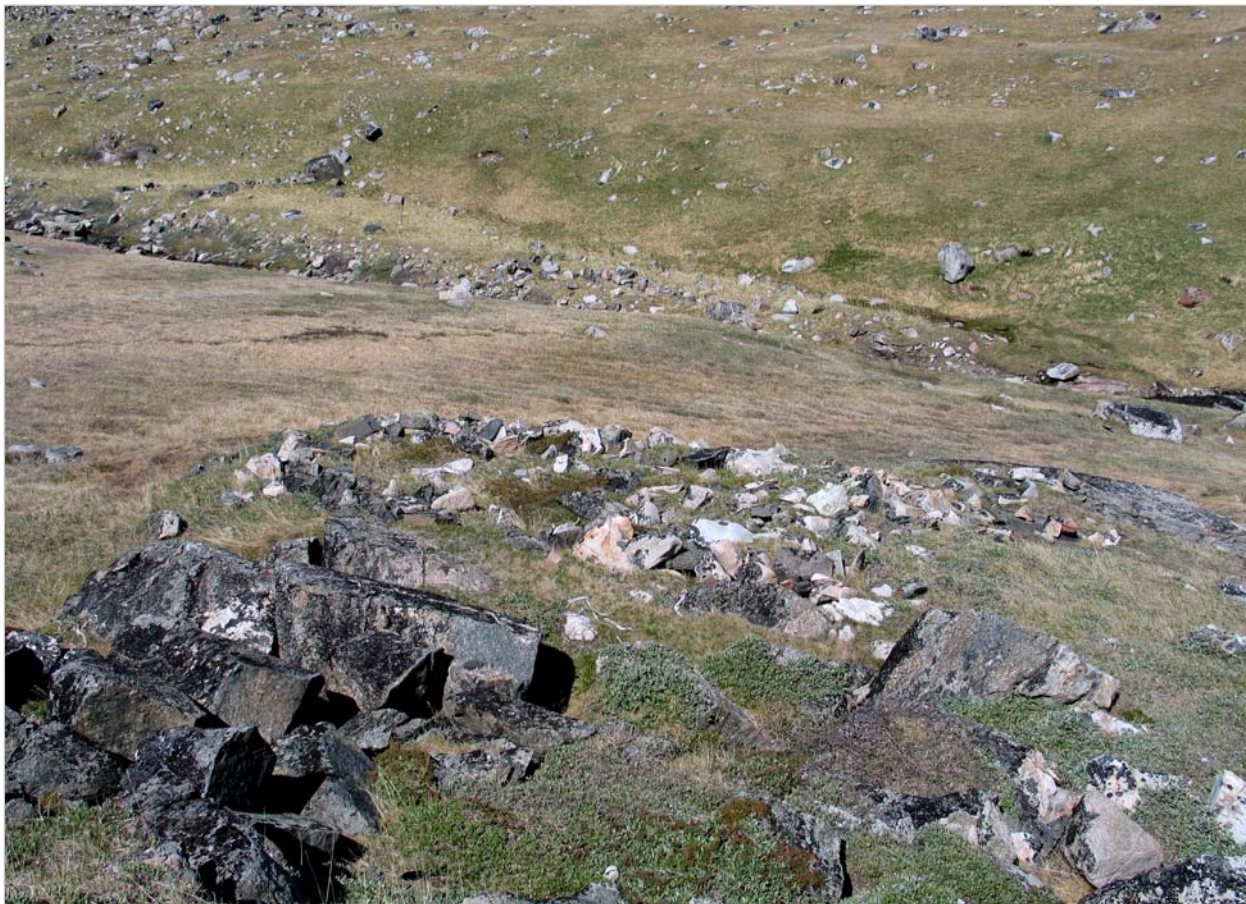
Meget sammenfalden stenbygning på fjeldskrånningen syd for hovedelven. Muligvis et forrådshus. Udvendt måler bygningen 4,5 x 7,5 m.

Figur 29. Den nyregistrerede ruin 37 er beliggende på sydsiden af den store elv syd for de øvrige ruiner.

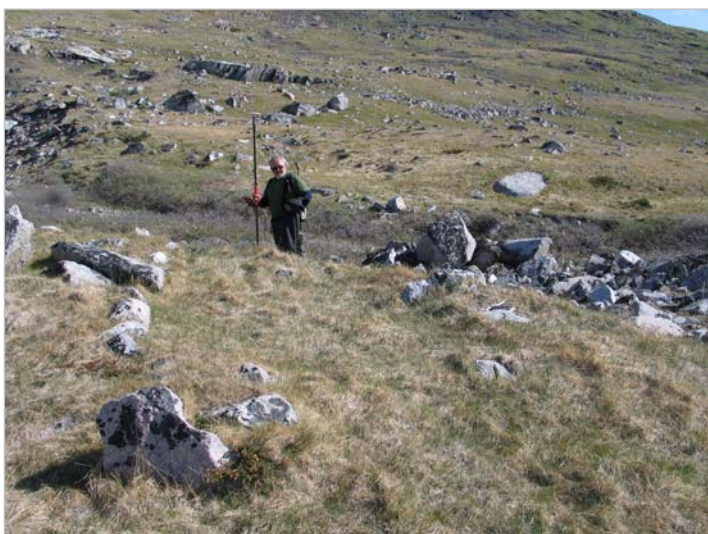
Tørvebygning med stensyld. Østenden, som vender ud mod elven, er delvis bortroderet.

Figur 30. Ruin 38 set fra vest.

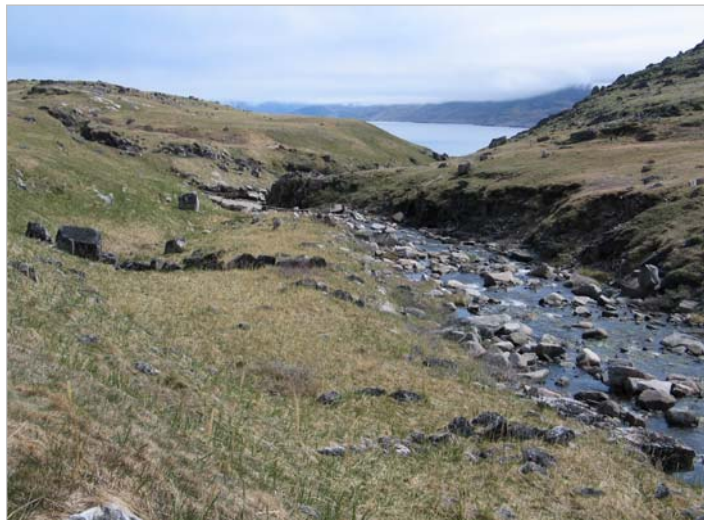
Anlægget, som består af en stenrække eller et gærde, er visse steder en op til 1 m bred mur, som starter ved elvens bred og slutter ved foden af en stejl skrænt. Gærdet danner den ene ende af en fold, som modsvares af anlæg 21.

Figur 31. Gærdet 39 med 21 i forgrunden. Set fra vest.

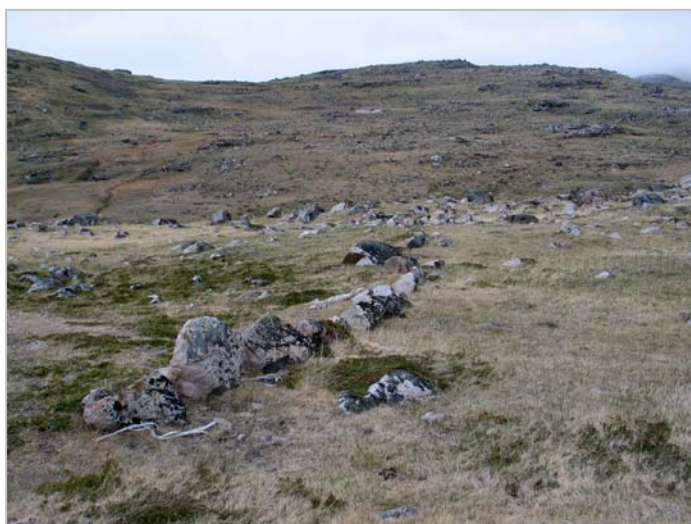
Anlægget er et ca. 165 meter langt gærde som består af oprejste stenblokke og mindre sten. Gærdet forløber fra den foldlignende ruin 13 i nord og slutter i syd ved bredden af elven, tæt ved folden 21-39. Gærdet har antagelig hegnet hjemmemarkerne.

Figur 32. Den nordligste del af gærdet set fra nordvest.

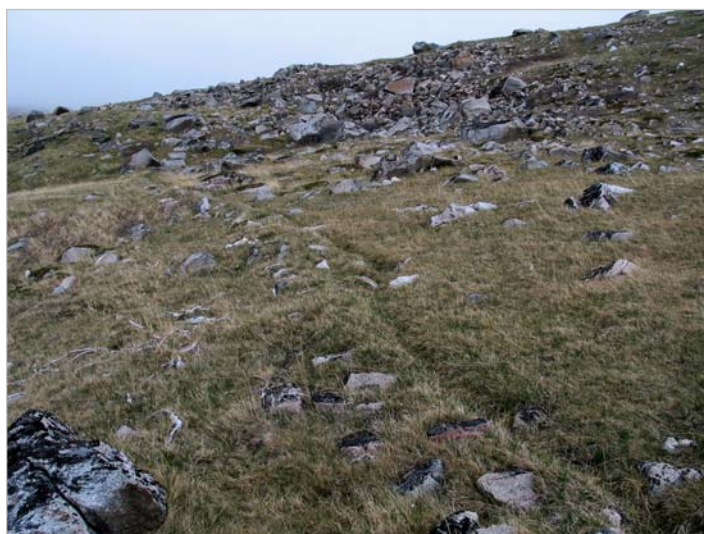
Figur 33. Den øverste - vestligste - del af vandingskanalen.

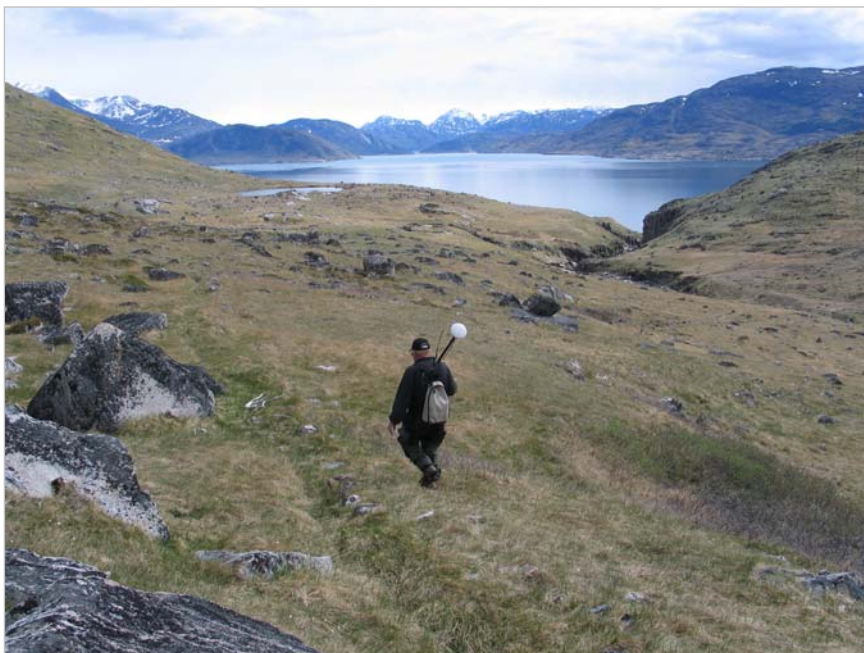
Grøft bestående af en gravet rende hvis fyld er lagt på dalsiden. Grøften udgår fra et elvløb ½ km vest for ruinområdet og løber med jævnt fald ned mod den store ruin 13. Herfra fortsætter den til et engareal nord for ruin 12 (se kortbilag), Formentlig fortsætter den mod øst, men anlægssporene fortøner sig. Grøften kan tydeligt erkendes over en strækning på ca. 400 m. Den er utvivlsomt en del af et kunstvandingsystem

Figur 34. Vandingskanalen, ruinnummer 41, følger fjeldsidens højdekurver med et svagt fald ned mod det centrale ruinområde.

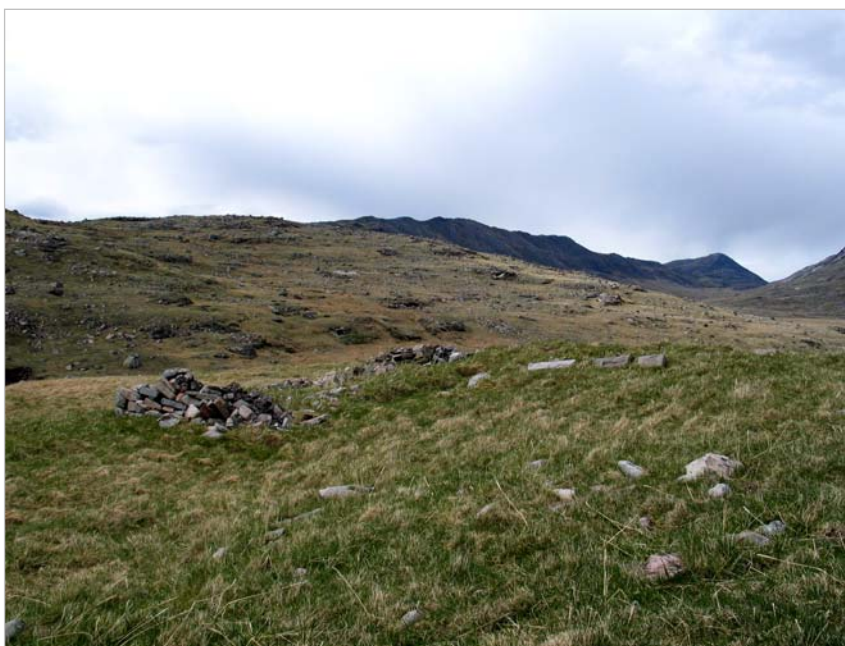
Bygning af tørv og sten med 0,9 m bred indgang i nordvæggens vestlige del. Murtykkelse 1,2 m. Lagerbygning eller stald. Der ses et lukket rum mellem ruin 11 og 43, som muligvis er rester af en selvstændig bygning eller et rum.

Figur 35. Ruin 43 set fra nordøst. I baggrunden ruin 11.

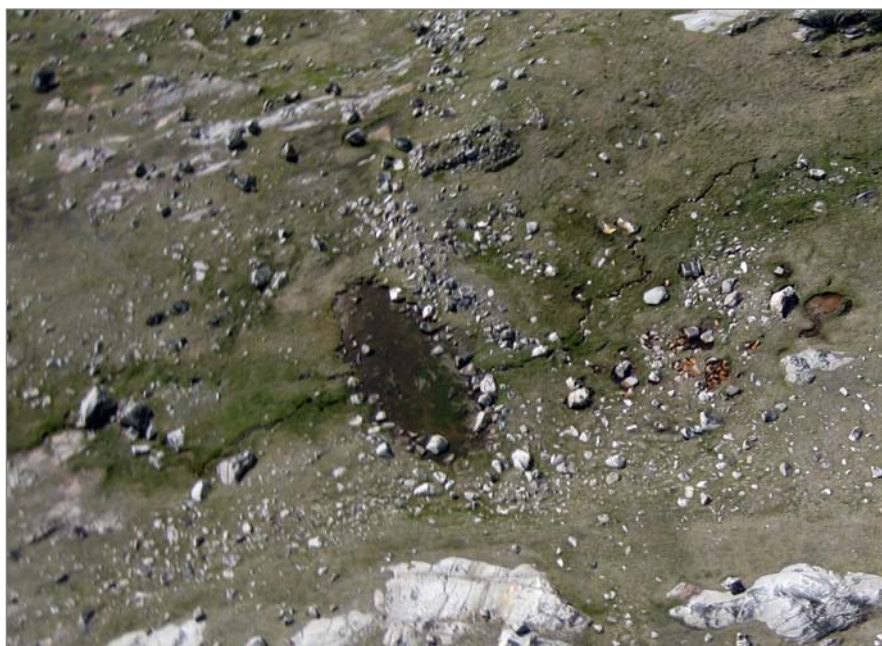
Dæmning ved lille sænkning foran søen øst for den centrale ruingruppe. Den blev erkendt i terrænet, men ikke målt, da vi i 2008 fandt den tvivlsom. Ved efterfølgende besøg i 2009 og nøjere studie af de tagne luftfotos, er der ingen tvivl - dæmningen er menneskeskabt.

Af den oprindelige jord- og stendæmning er kun stenene bevaret. Længde ca. 27 m, bredde ca. 3 m. Højden er omkring 3/4 m. En forholdsvis lille dæmning altså, men nok til at samle vand i en lille dam, der sikkert skal ses i sammenhæng med staldbygningen, ruin 2.

**Figur 36. Dæmningen fremtræder tydeligt som en vold af sten. Ruin 2 ses ved stenrækkens afslutning øverst i billedet.**

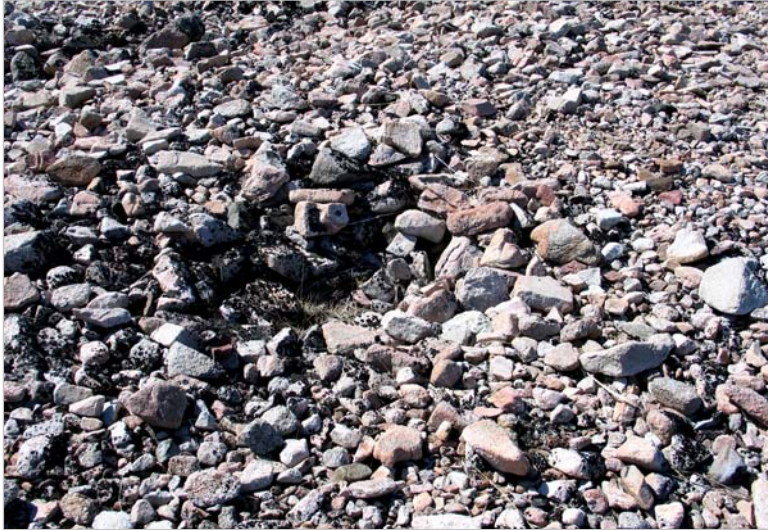
Cirkulære fordybninger kranset af sten. Diameter ca. 80 cm. Der kunne med sikkerhed erkendes 4-5 stykker, men muligvis er der flere.

Figur 35. En af de 4-5 tragtformede fordybninger i rullestenslejet mellem ruinområdet og kysten.

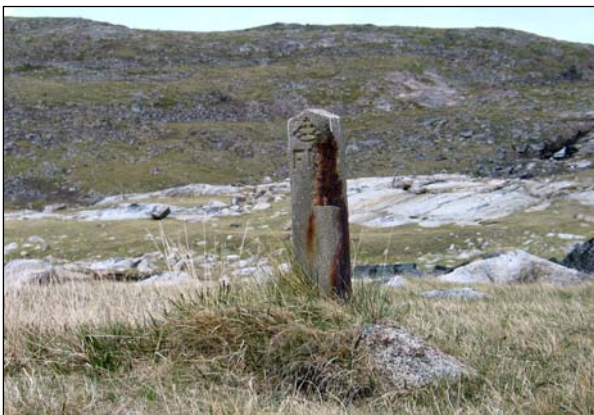
**FM3** indmålt. Beliggende NØ for ruin 2.

Figur 36. FM 3 tæt ved søen nordøst for ruin 2.

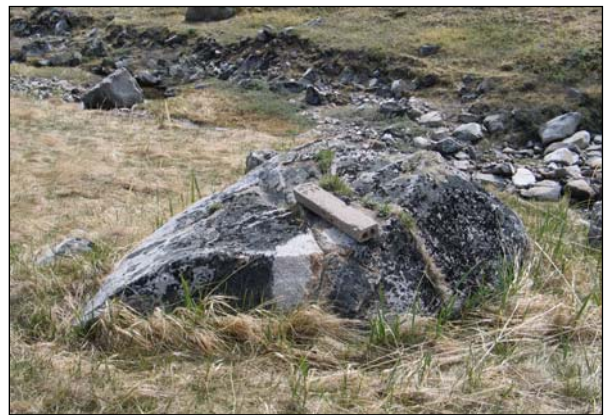
Figur 37. Knækket FM sten fundet vest for anlæg 39.
