**NARSAQ MUSEUM**

Feltrapport 2009

# Ruingruppen Sissarluttoq i Igaliku Fjord

**Ruinkatalog og oversigtskort**

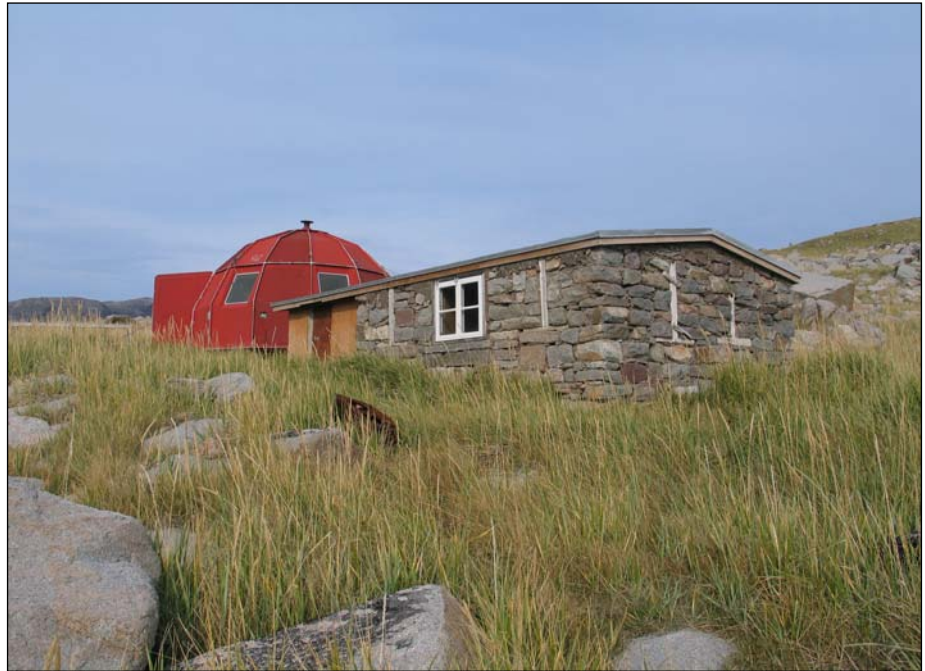
Ved kysten ovenfor elven, opførte man i 1970-erne en kuppelhytte til brug for fåreavlerne, der om efteråret samlede og udskibede dyrene på dette sted. Hytten, der består af glasfibrelementer, er konstrueret af arkitekt Poul Cadovius. Den er en af flere som blev konstrueret til brug under ekstreme forhold i Arktis. Glasfiberhytten skulle afløse en ældre bygning af tørv og sten tæt ved. Denne er imidlertid for få år siden blevet gennemgribende istandsat og benyttes lejlighedsvis af vandreturister.

Figur 38. Den knaldrøde kuppelhytte er den markante vejviser, for den som ønsker at besøge ruinområdet, der ikke kan ses fra fjorden.
